Kurzfassung der Ergebnisse der Gutachten im Rahmen der Voruntersuchungen

Kernaussagen des Baumgutachtens Bechstein Baumpflege GmbH, 65830 Kriftel

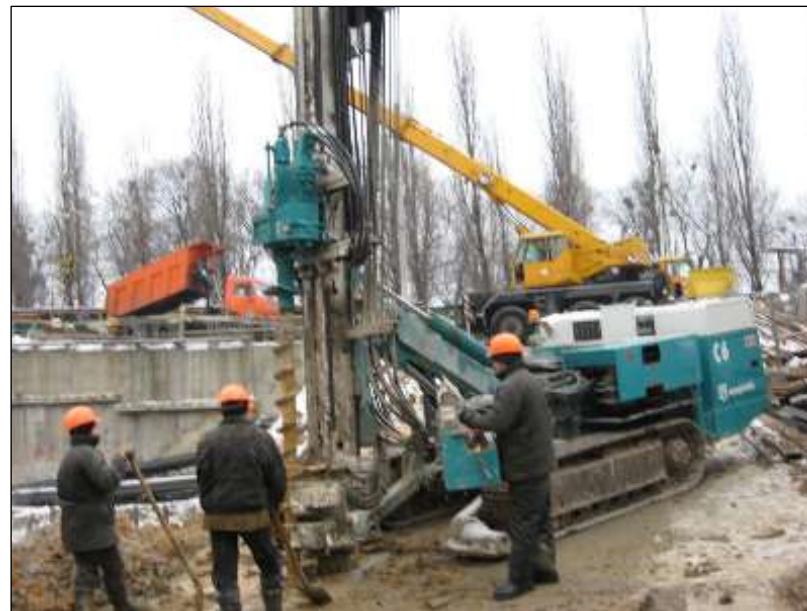
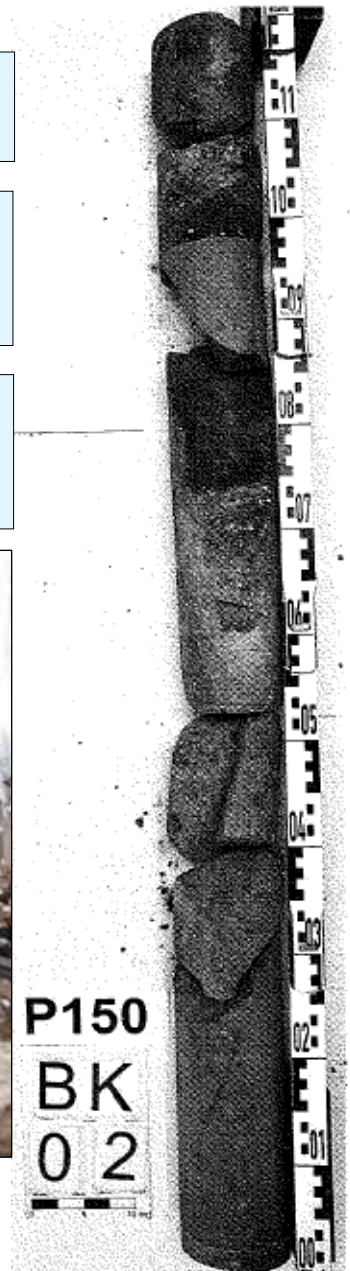
Sanierungsmethode mit Mikropfählen

Statik der Ufermauer - **Ergebnis:** kein Nachweis der Standsicherheit – Sanierung durch Torkretierung (Spritzbetonauftrag) und Stabilisierung mittels Mikropfählen im Abstand von 3 m erforderlich

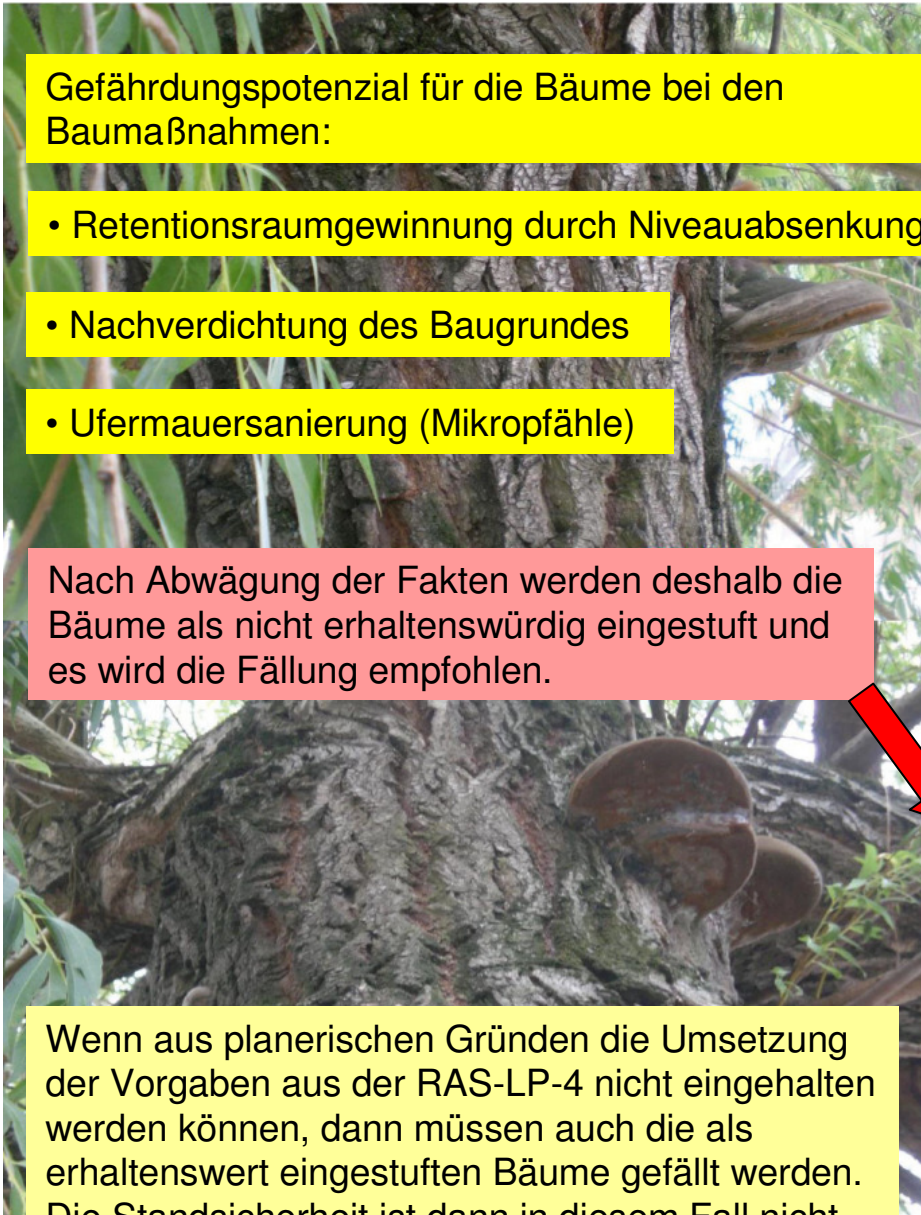
Gefährdungspotenzial für die Bäume bei den Baumaßnahmen:

- Retentionsraumgewinnung durch Niveauabsenkung
- Nachverdichtung des Baugrundes
- Ufermauersanierung (Mikropfähle)

Nach Abwägung der Fakten werden deshalb die Bäume als nicht erhaltenswürdig eingestuft und es wird die Fällung empfohlen.

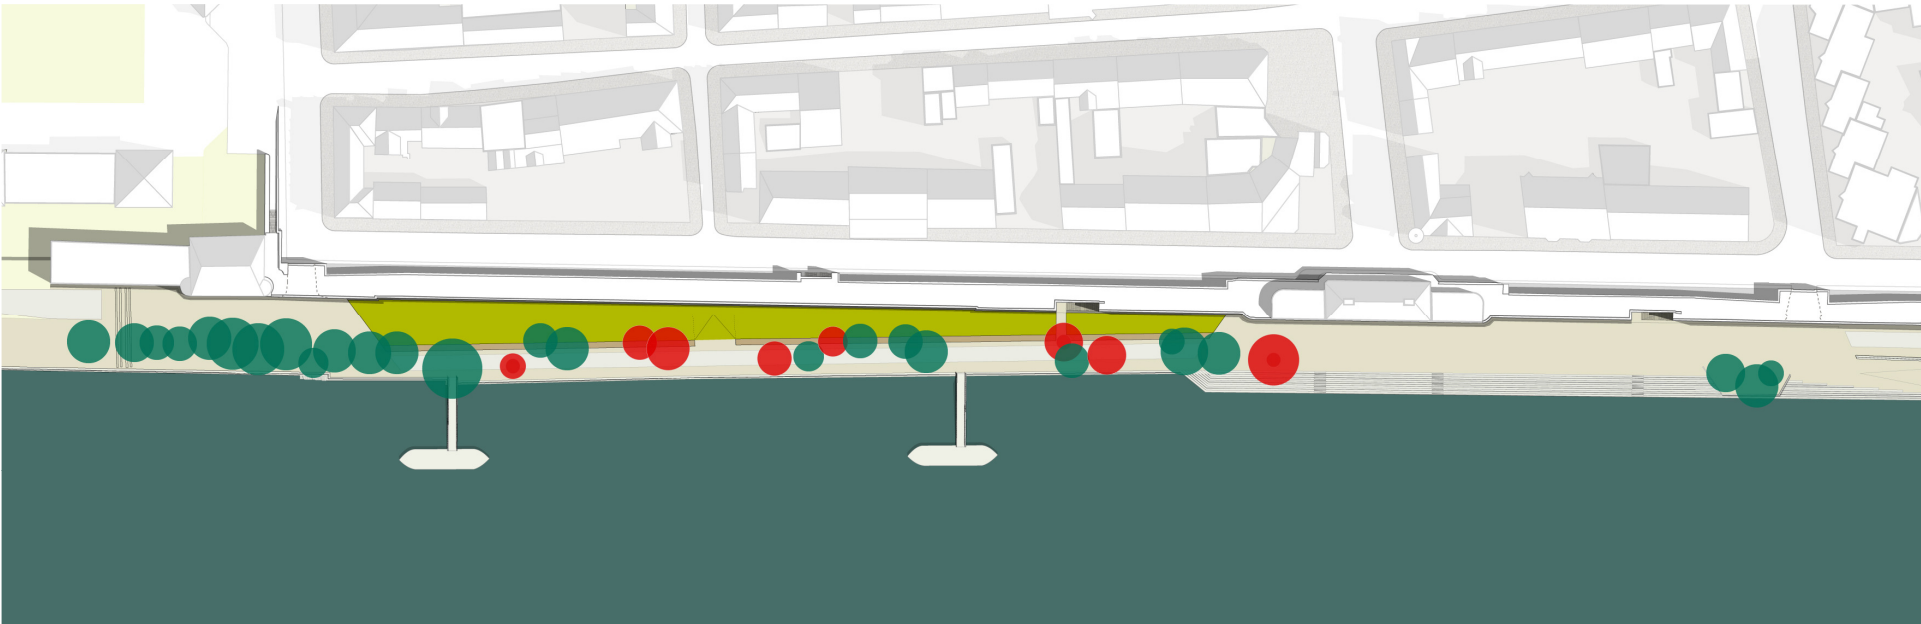
Ergebnis Baumgutachten

9 der 19 Trauerweiden (s. o.) zeigen einen fortgeschrittenen Pilzbefall und/oder andere Schadsymptome (z.B. Faulstelle an Nr. 12565, Unglücksbalken an Nr. 12555), die die Erhaltungswürdigkeit der Bäume um jeden Preis in Frage stellen. Um die Verkehrssicherheit der Bäume zu gewährleisten wären enge Baumkontrollintervalle, wiederholte eingehende Untersuchungen und Kronensicherungsschnitte notwendig. Nach Abwägung der Fakten werden deshalb die Bäume als nicht erhaltungswürdig eingestuft und es wird die Fällung empfohlen.

Alle als erhaltungswürdig eingestuft Bäume sollten um die Verkehrssicherheit zu gewährleisten geschnitten werden, da von ihnen durch das Totholz und/oder geringfügigere Schäden (durch Pilzbefall, Rippen etc.) eine gewisse Bruchgefahr ausgeht. Hier sollte entweder kurz unterhalb der alten Kappstellen eine Kronenreduktion oder eine Nachbehandlung gekappter Bäume (nach ZTV-Baumpflege 2006) erfolgen. Der Standraum der Trauerweiden, der zwei Birken und der Platane ist ebenso teilversiegelt wie die der in Abschnitt beschriebenen Platanen am Biergarten. Auch hier sind freiliegende oberflächennahe Wurzeln mit Splintholzwunden und Würgeurzeln ersichtlich.
