Anlage – Zusammenfassende Dokumentation gemäß Route

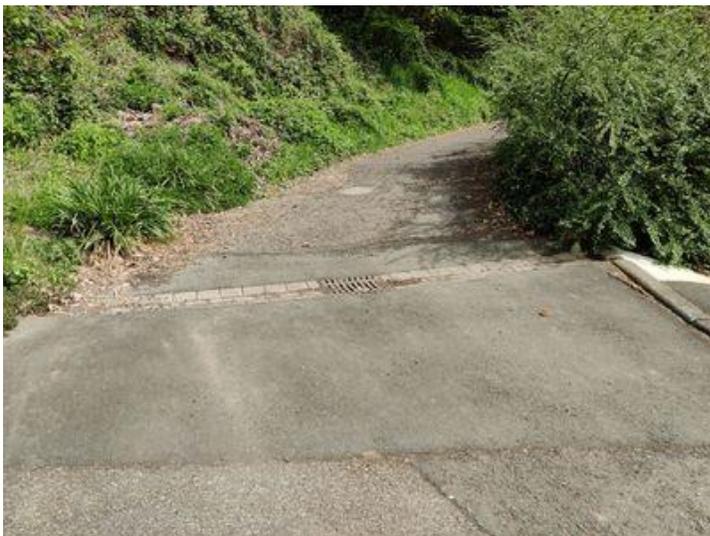
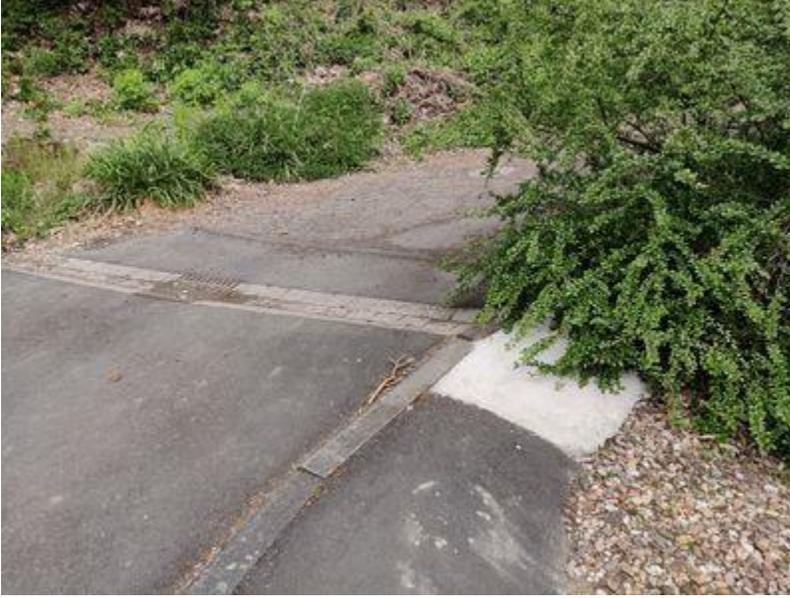
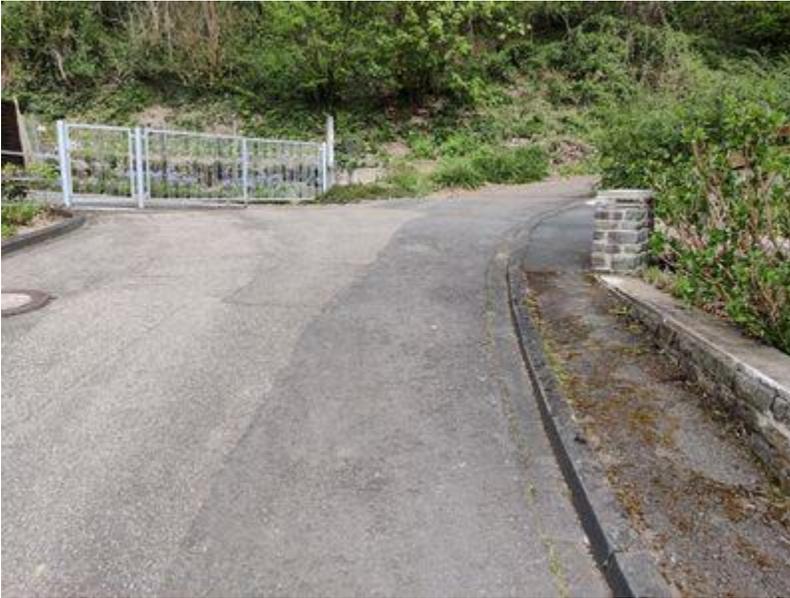
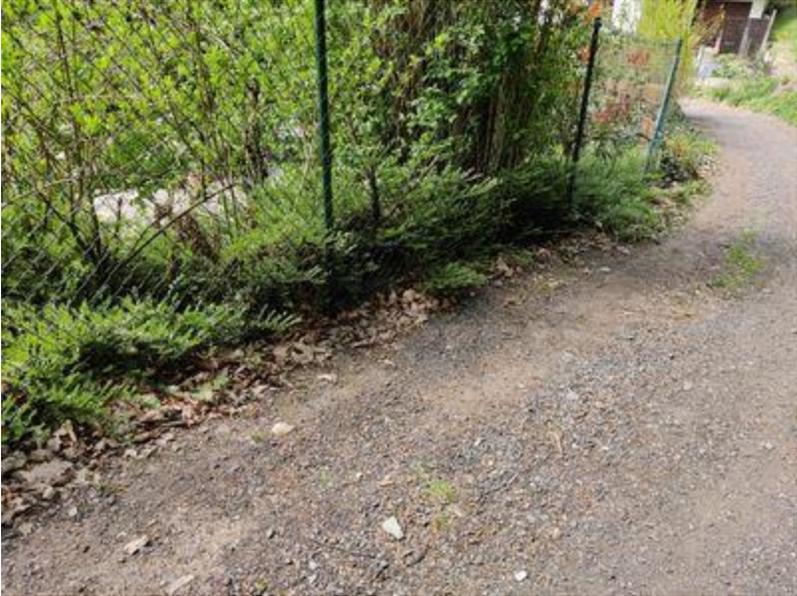
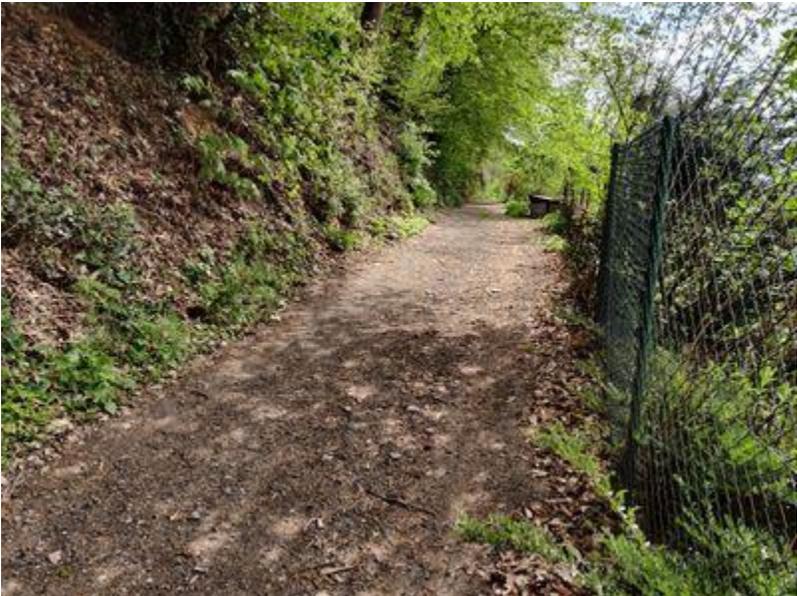
2)

Entwässerung und Schlamm des Waldwegs fließt in Hofeinfahrt. Das Haus ist i.d.R. nicht betroffen. Wenige, recht kleine Einläufe am Ende des Waldwegs, die im Starkregenfall sehr schnell verschlammen. Die Stadtwerke haben bereits eine "Sperrung" von der Rinne des Einlaufs zur Einfahrt installiert.

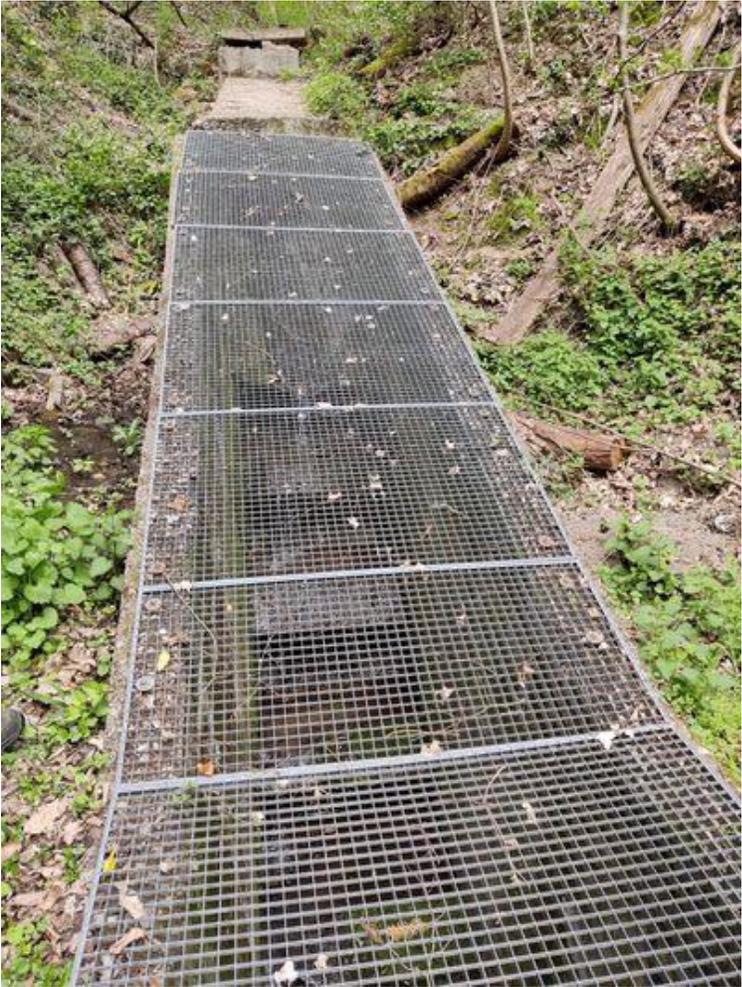
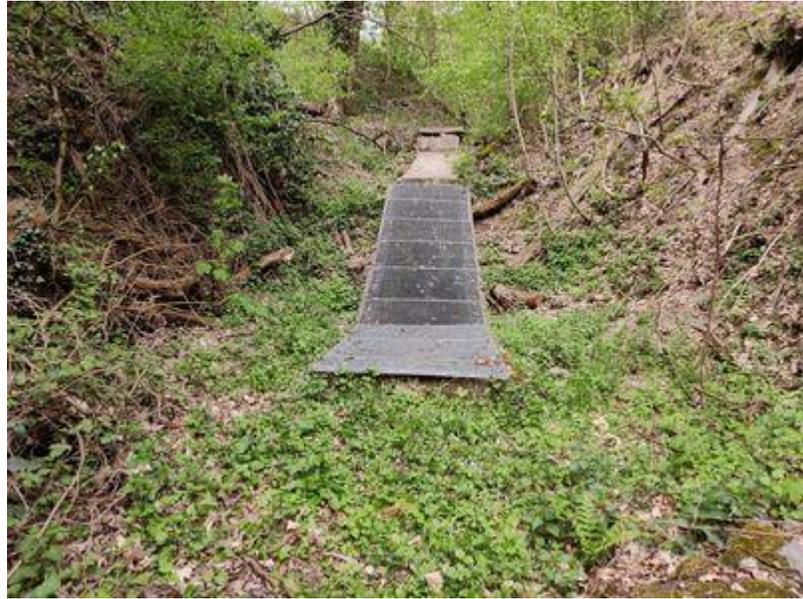
3)

#BCE Altwied Das Einlaufbauwerk am Melsbacher FLoß scheint unkritisch. Probleme sind bisher laut Angaben der Teilnehmer der Begehung nicht aufgetreten.

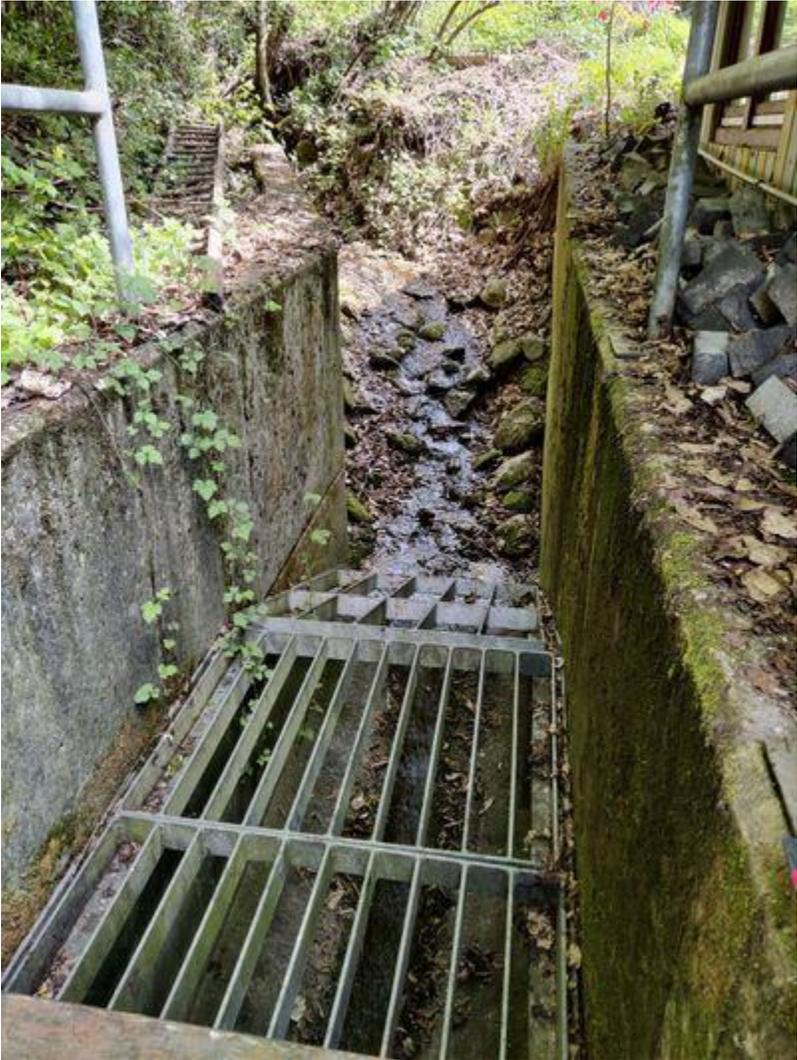
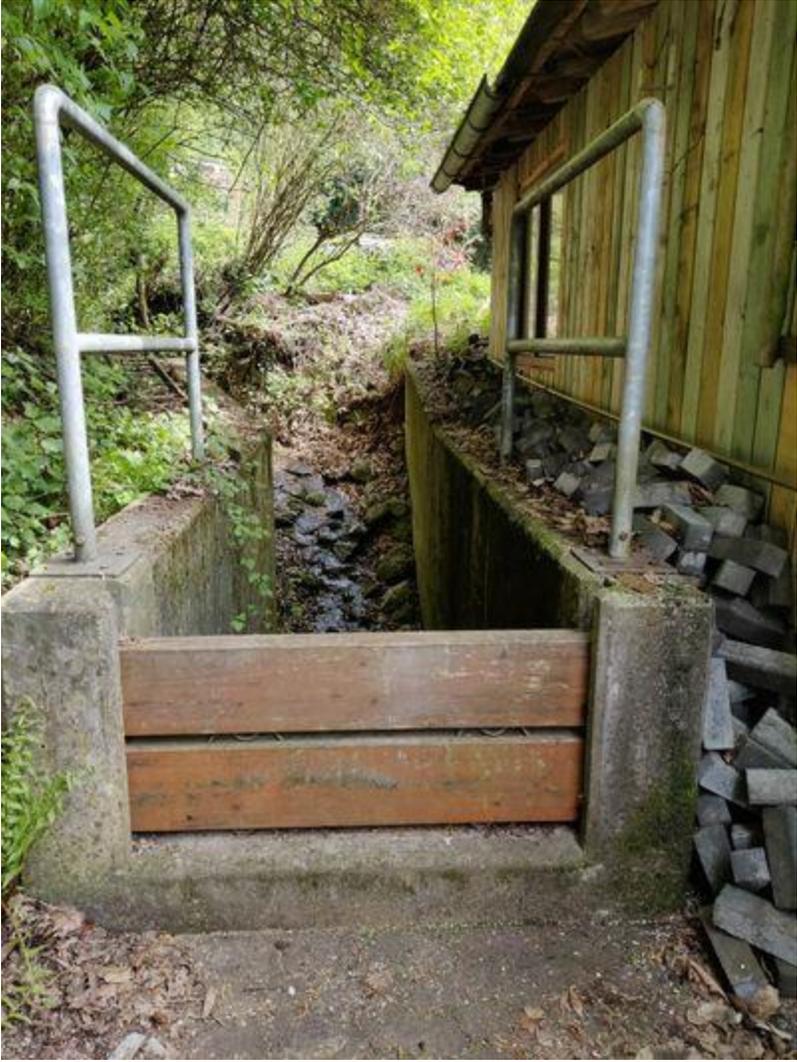
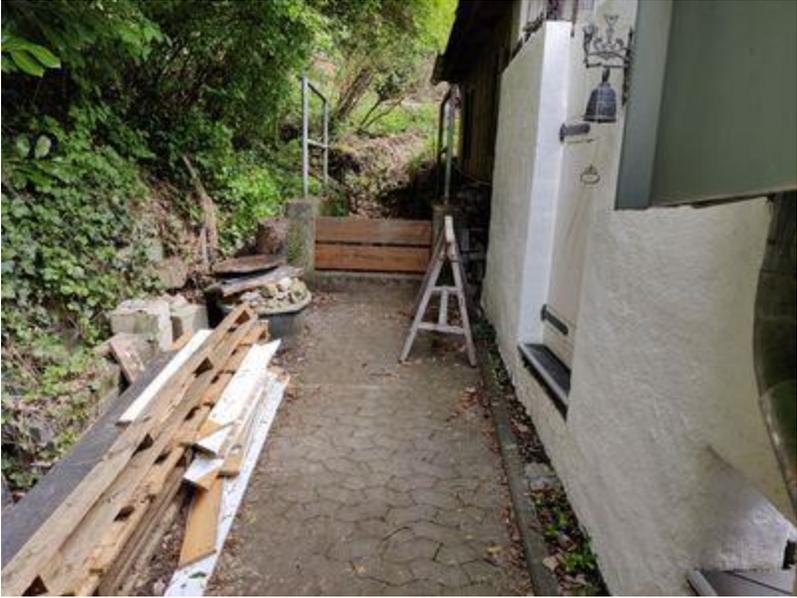
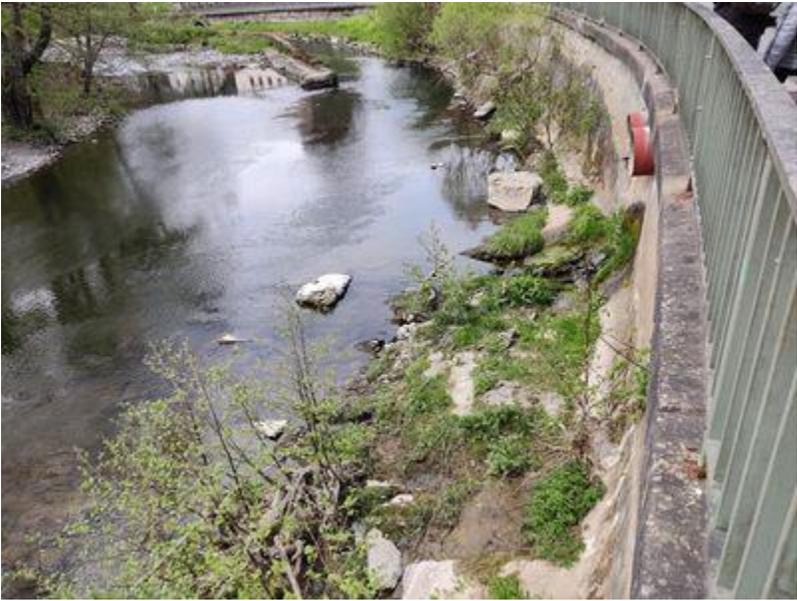
4)

Das Einlaufbauwerk Flecksbach ist bei Starkregen schnell verklaut. Die Modifikation des Einlaufbauwerks (leichte Anhebung und Entfernung eines Stabes) hat die Situation leicht verbessert. Bei größeren Ereignissen überstaut das Bauwerk und der Abfluss fließt über die Straße bis zur Straße Im Wiedtal. Der Anwohner direkt am Einlaufbauwerk hat vor ein paar Jahren zum Schutz seines Grundstücks eine Mauer (weiße Mauer auf den Fotos) errichtet.

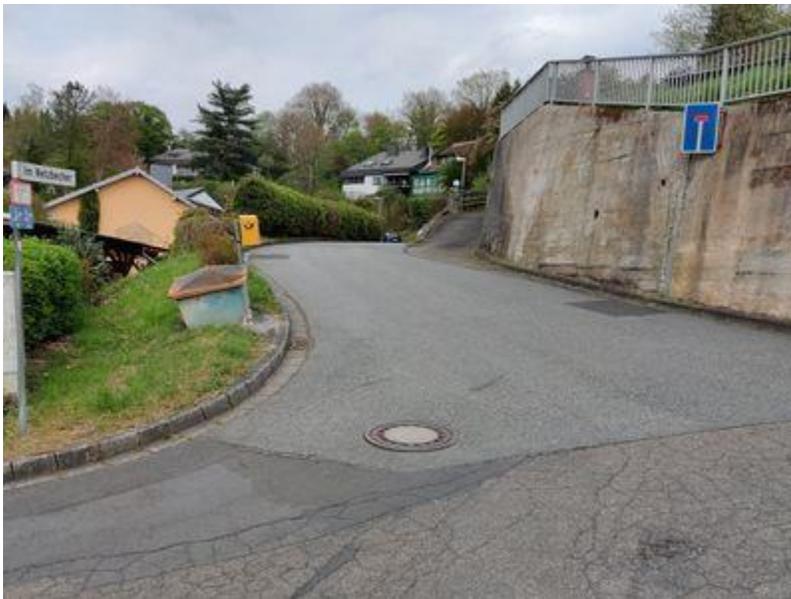
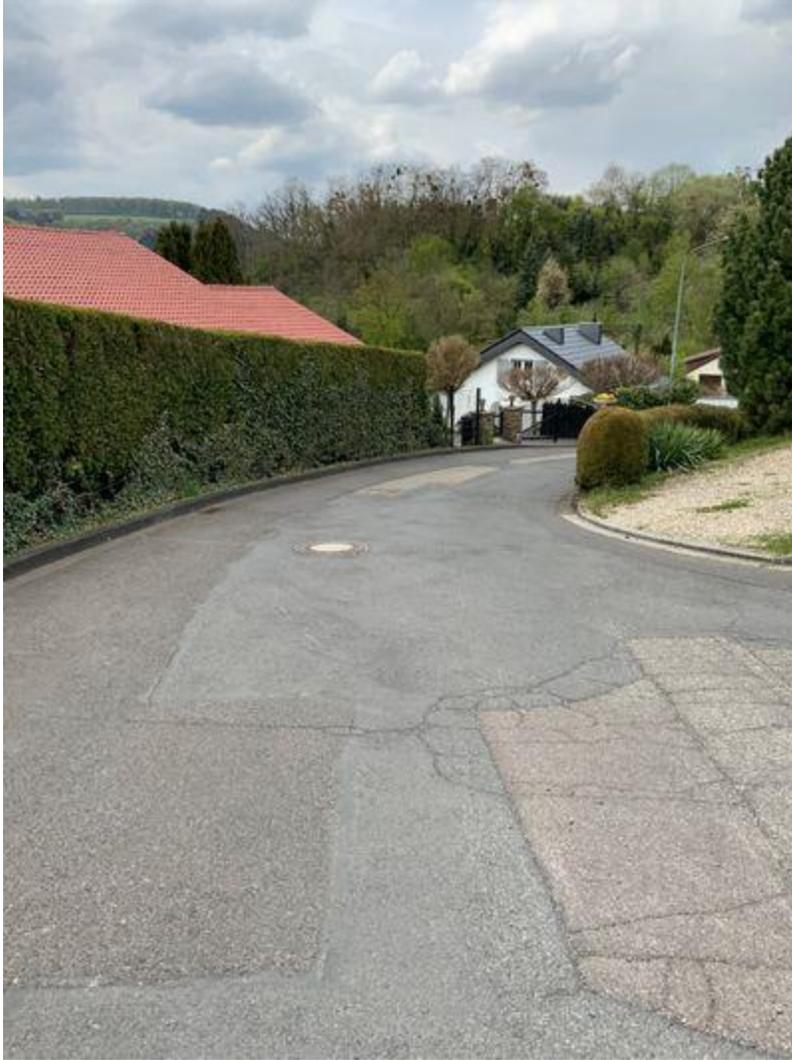
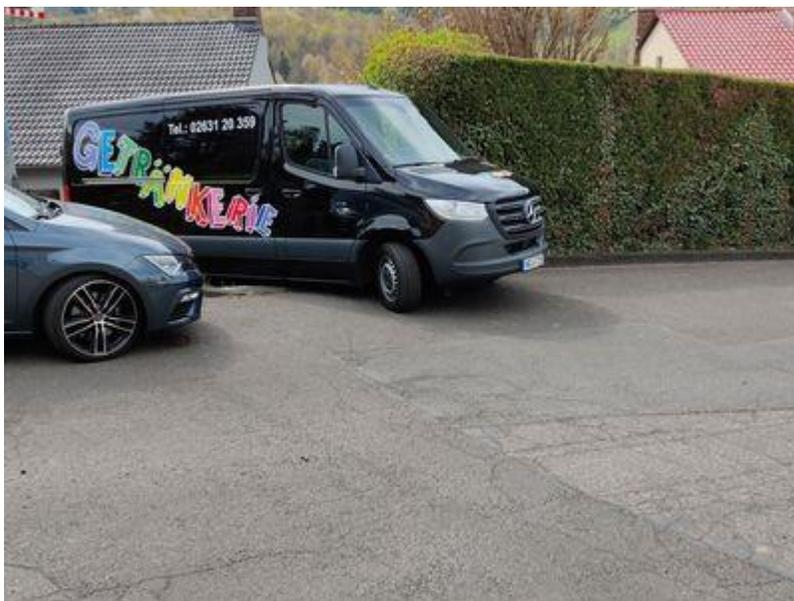
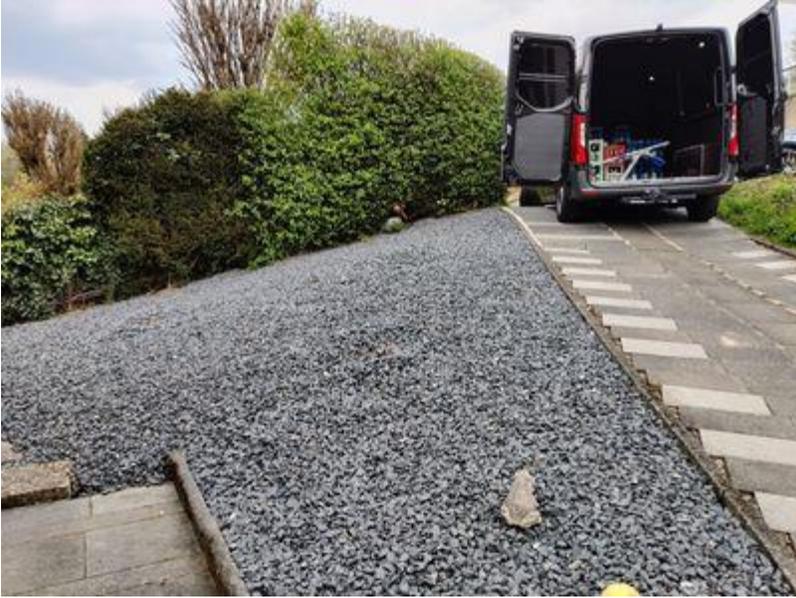
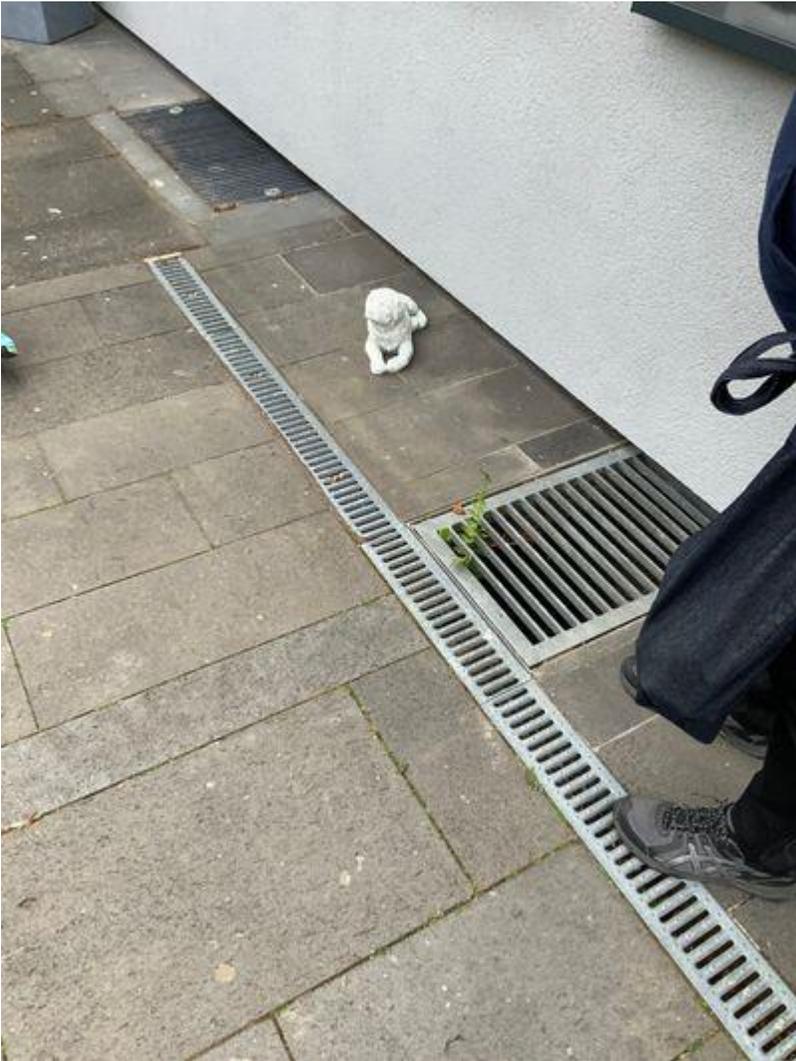
5)

Im Netzbecher bildet sich eine Abflusskonzentration entlang der Straße aus und fließt in eine Grundstückseinfahrt. Aufgrund des steilen Gefälles wird der vorhandene Einlauf aktuell einfach überströmt.
