Anlage – Zusammenfassung Dokumentation gemäß Route

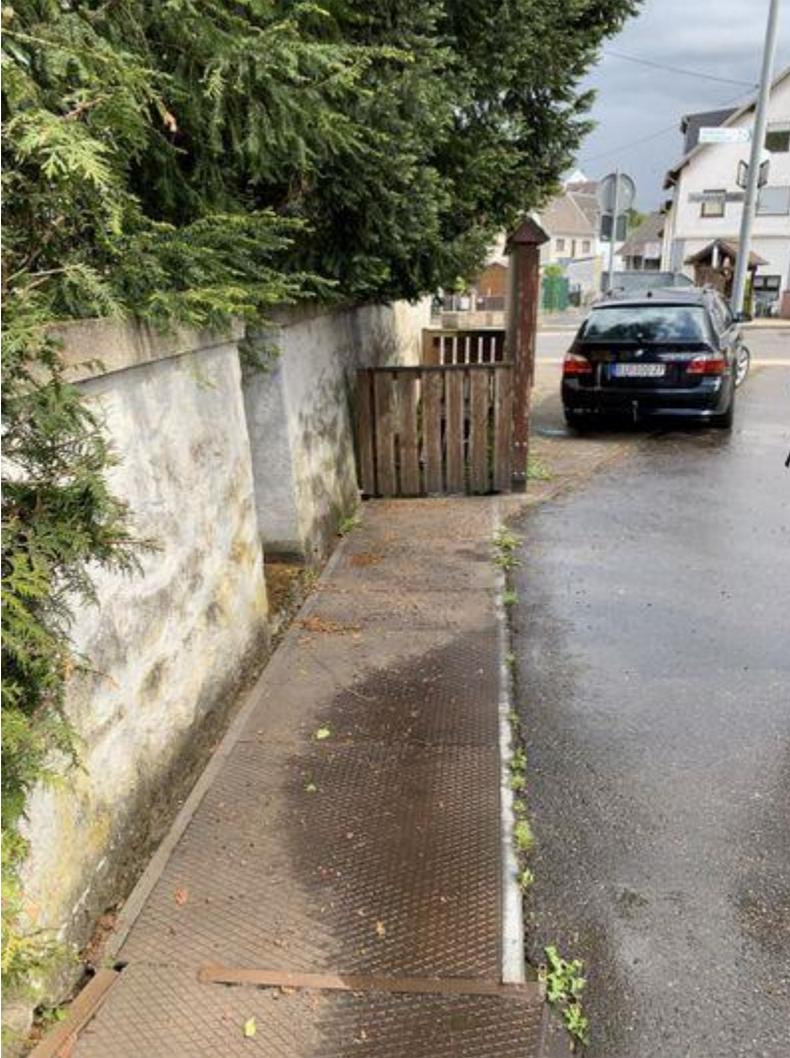
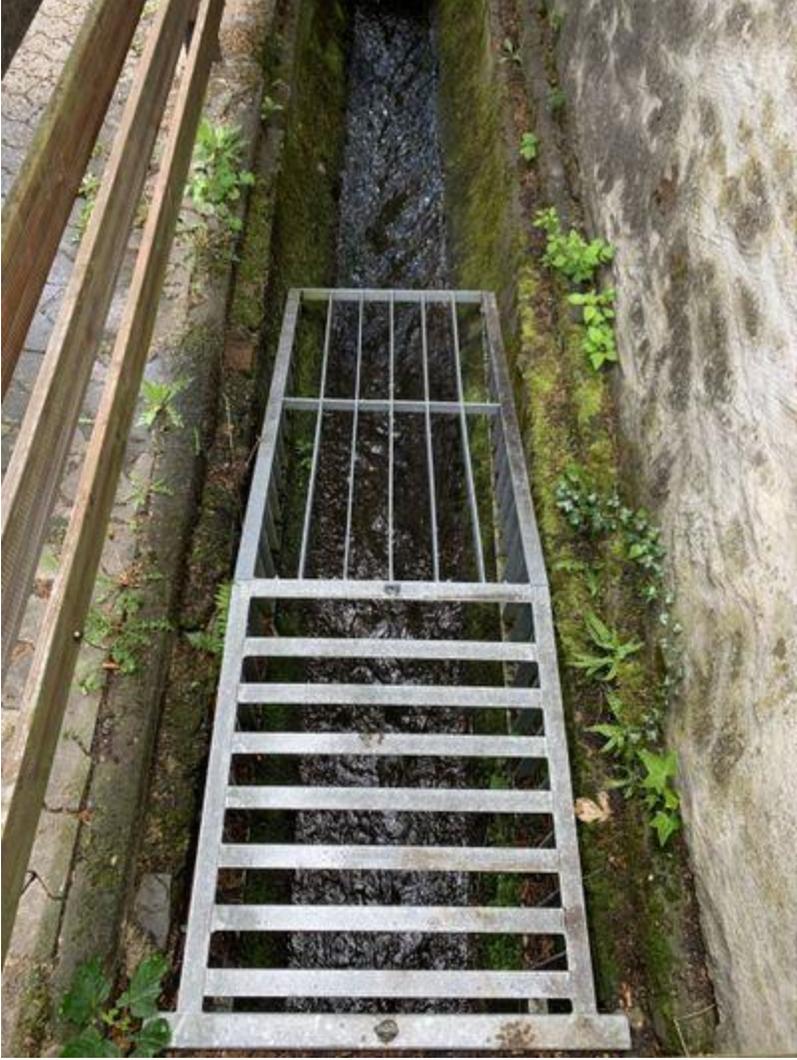
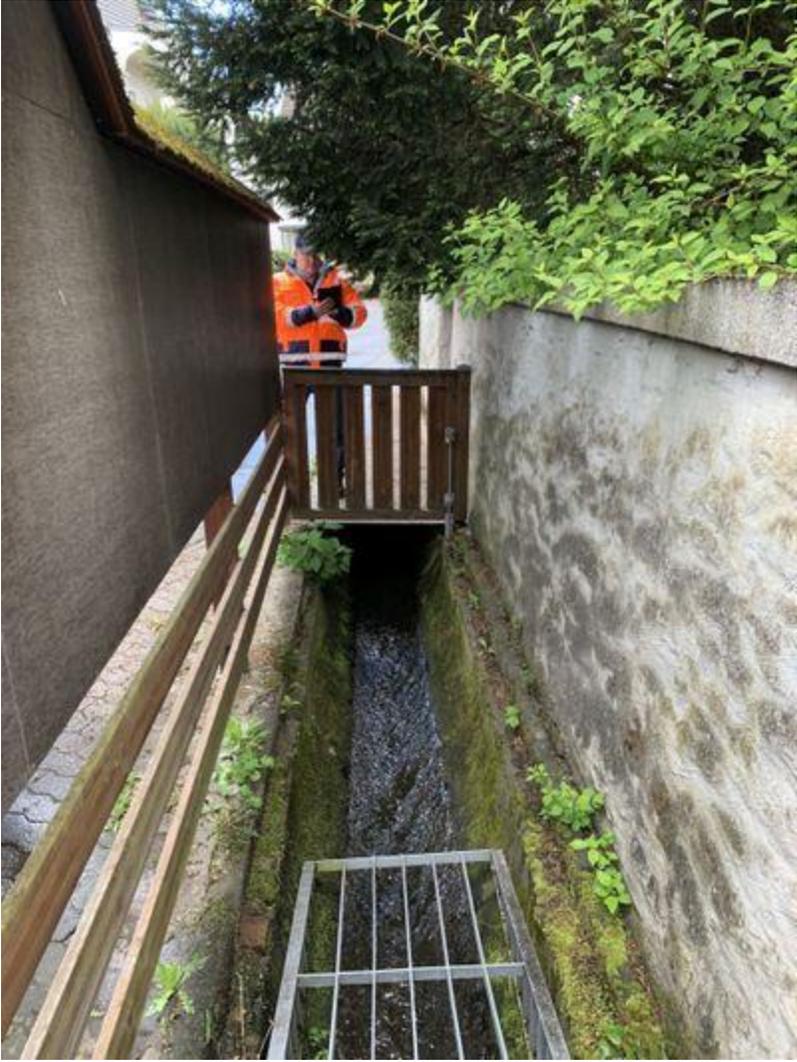
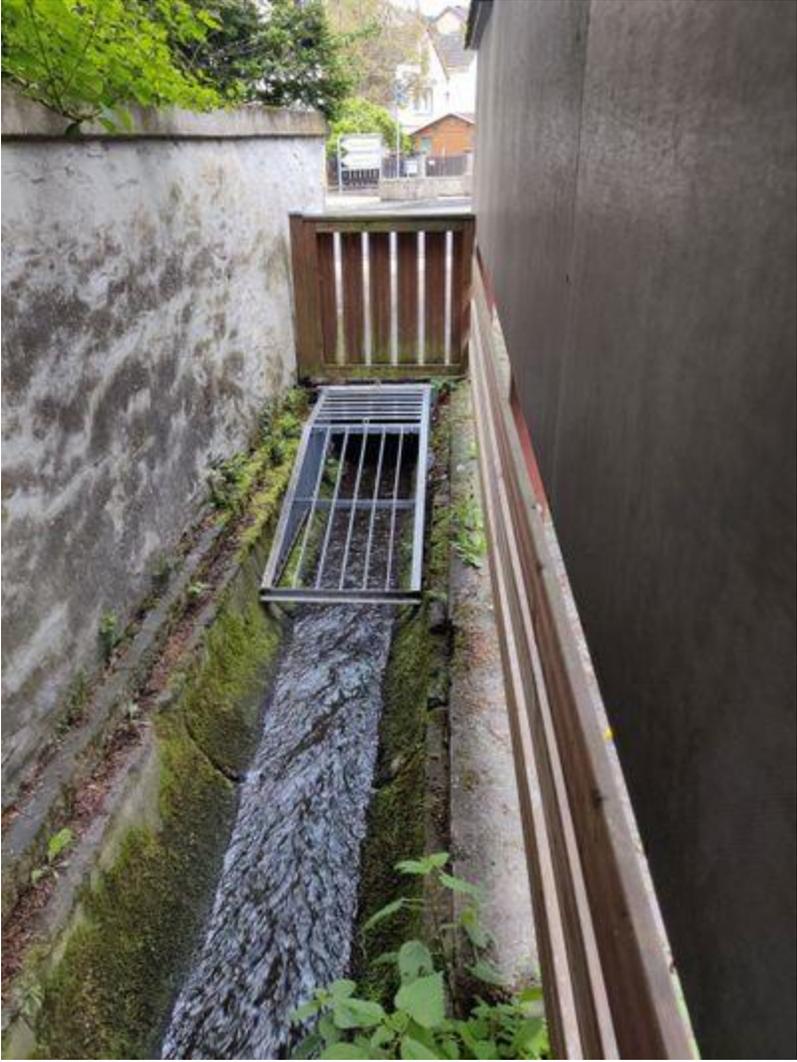
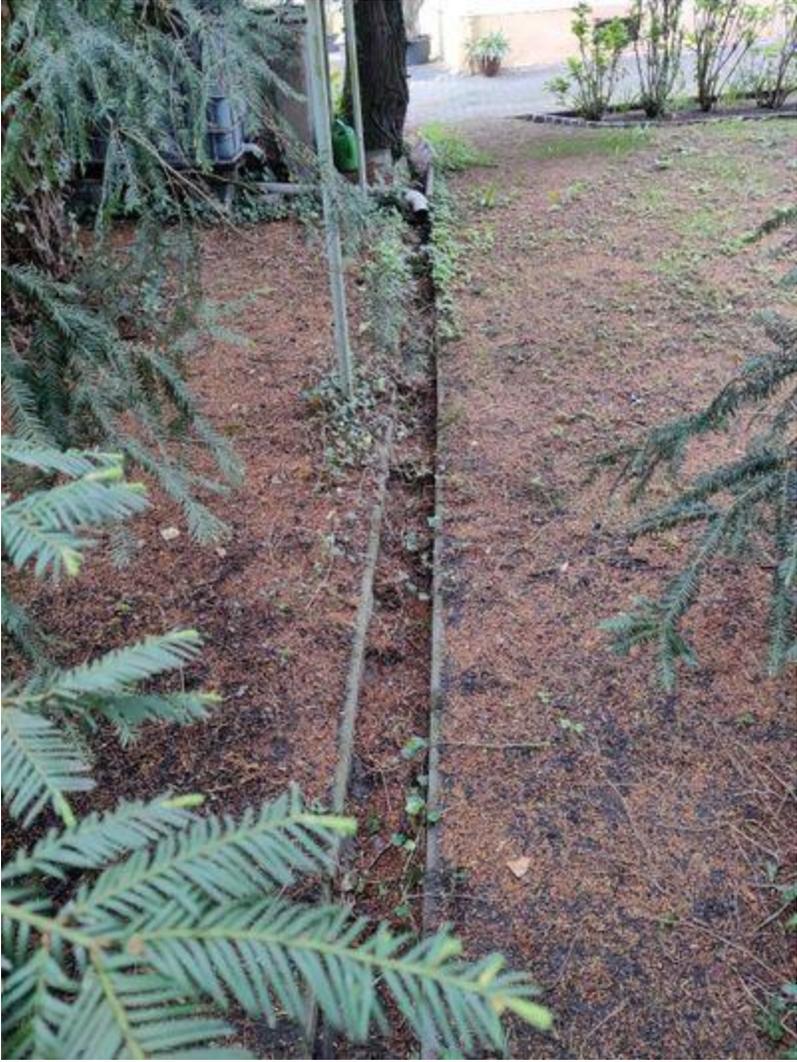
1)

Der Einlauf des Buchbachs zur Unterführung unter der Segendorfer Straße / Am Rast wurde vor etwa 1,5-2 Jahren erneuert und optimiert. Zuvor kam es schnell zu Verklausungen, da der Rechen ungünstig angelegt war. Die Entwässerung des angrenzenden Grundstücks führt an dieser Stelle in den Buchbach und könnte vermutlich leicht zu einer Überschwemmung des Grundstücks bei Starkregen und entsprechend vollem Buchbach führen. Das Gefahrenpotential scheint an der betroffenen Stelle auf dem Grundstück begrenzt.

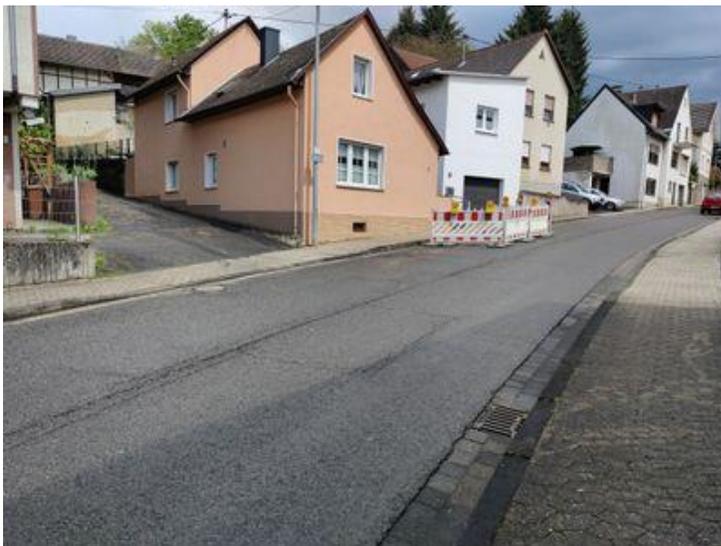
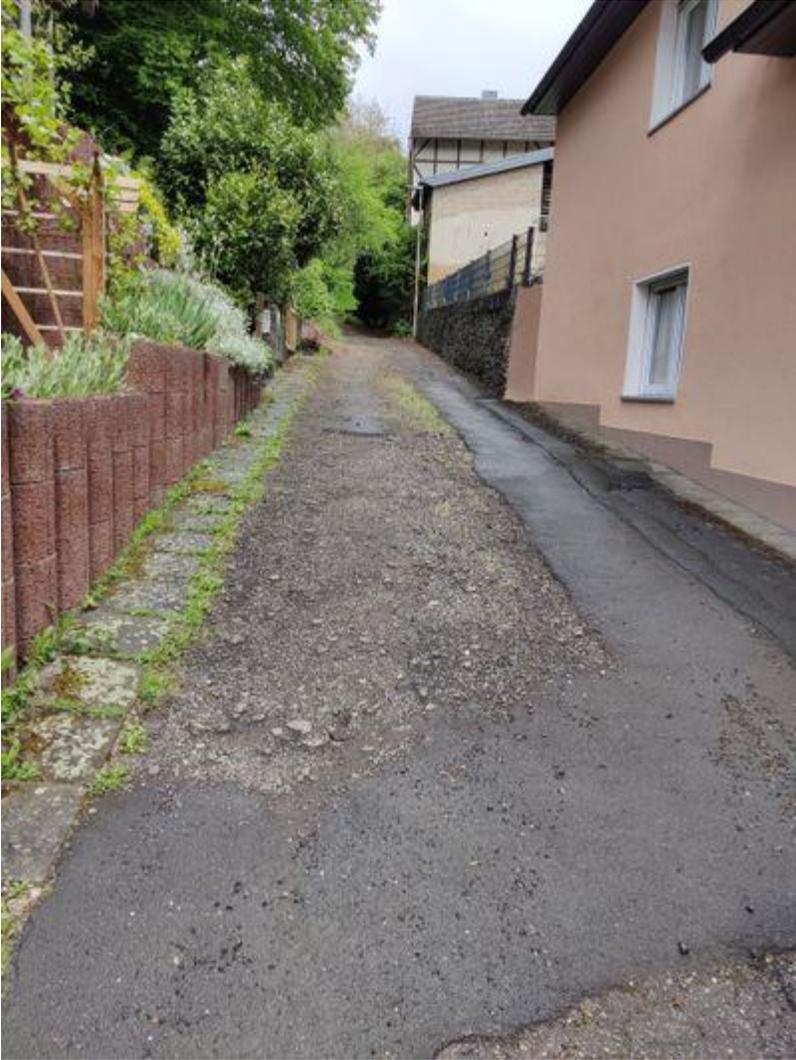
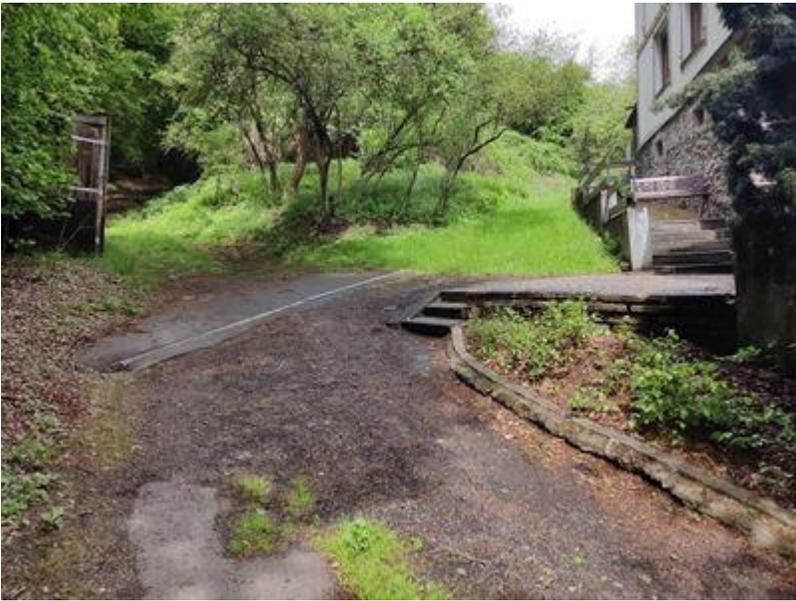
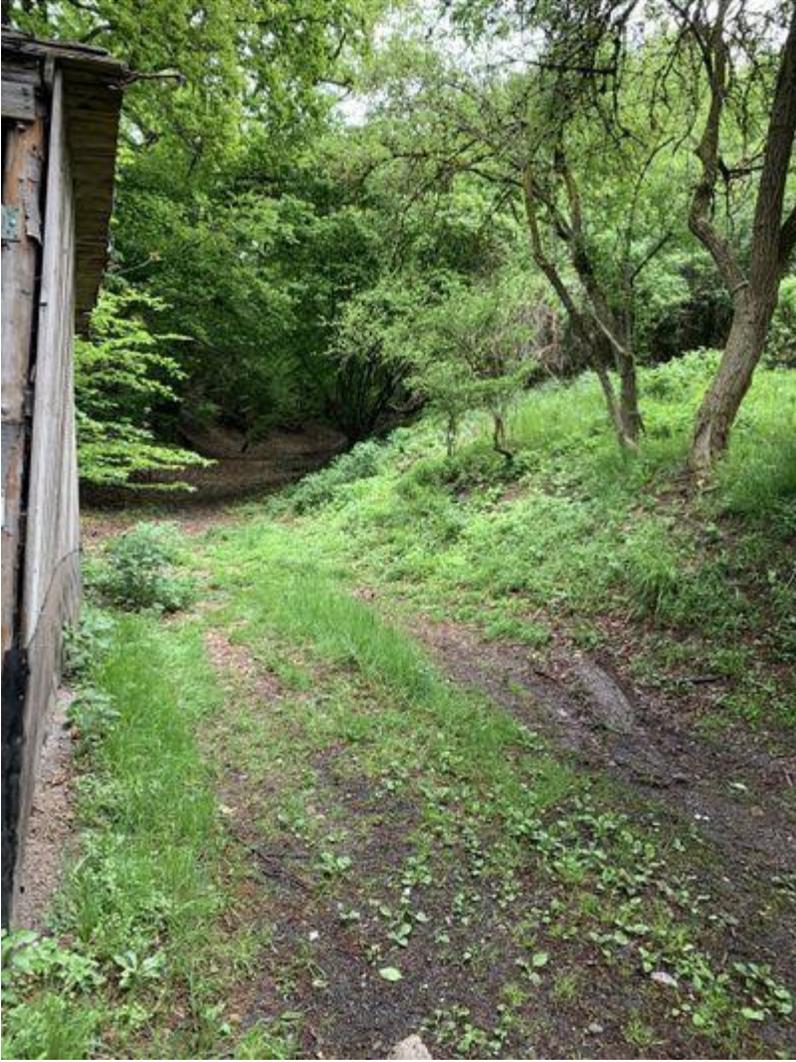
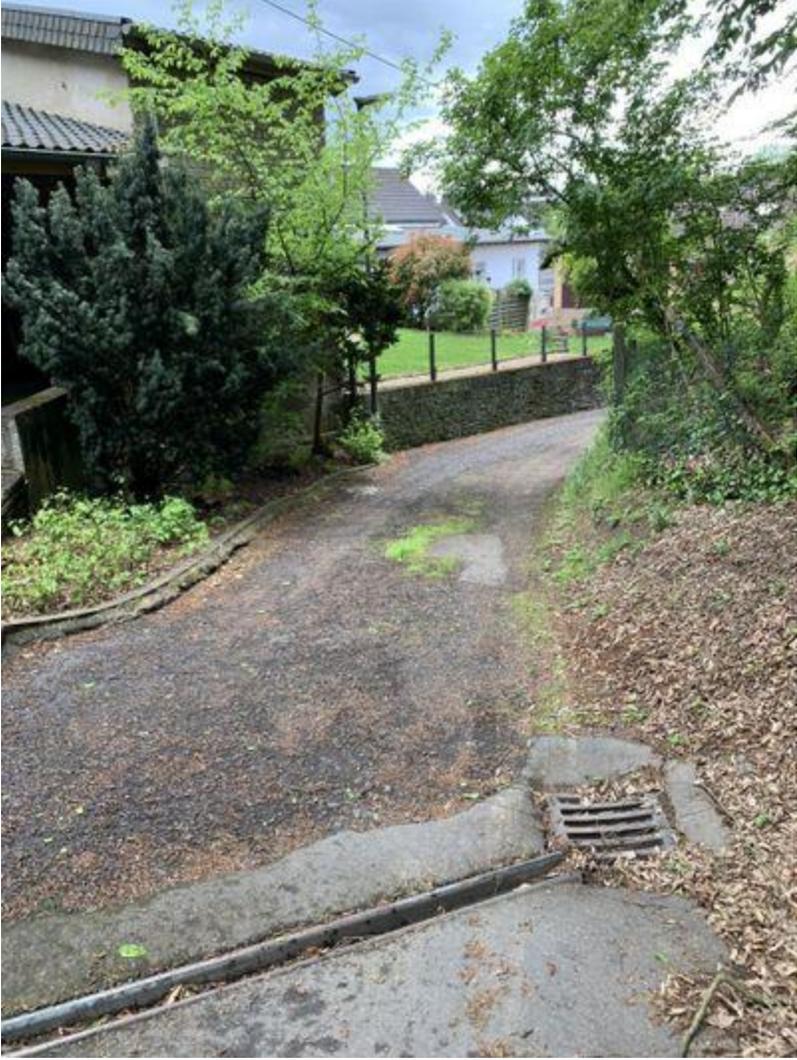
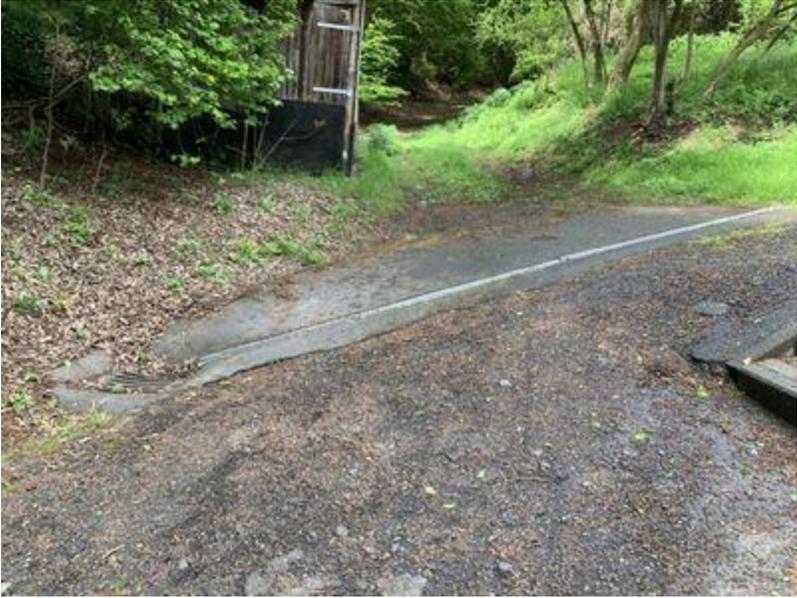
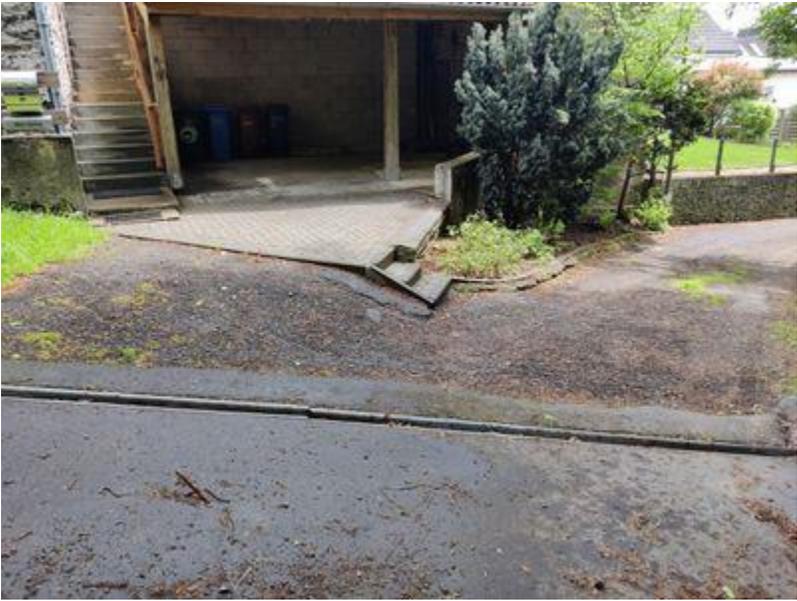
2)

An dieser Stelle befindet sich ein Hohlweg mit recht starkem Gefälle. Wasser läuft aus Hohlweg auf Gebäude zu, vsl. insbesondere Einfahrt/Garage betroffen (ggf. kein Keller vorhanden). Ggf. weitere Gebäude betroffen. Die vorhandene Querrinne wird bei Starkregen schnell überströmt und setzt sich zu. Aufgrund der Einfahrt kann die Querrinne an dieser Stelle nicht deutlich erhöht oder vergrößert werden.

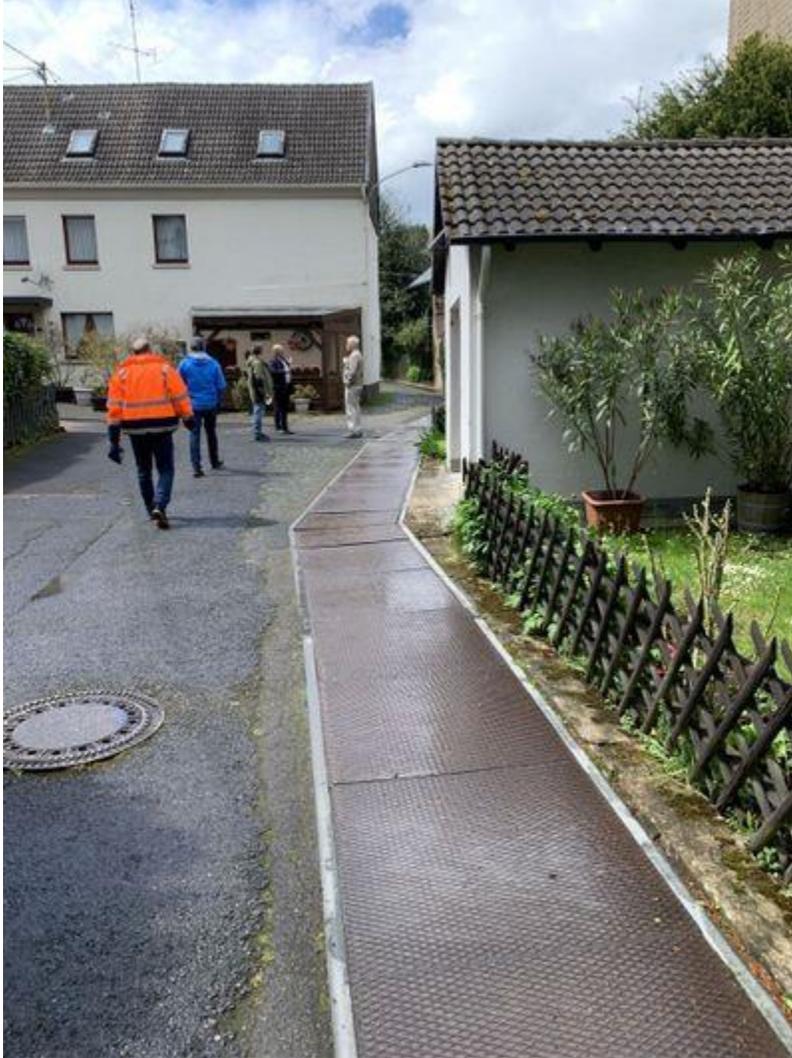
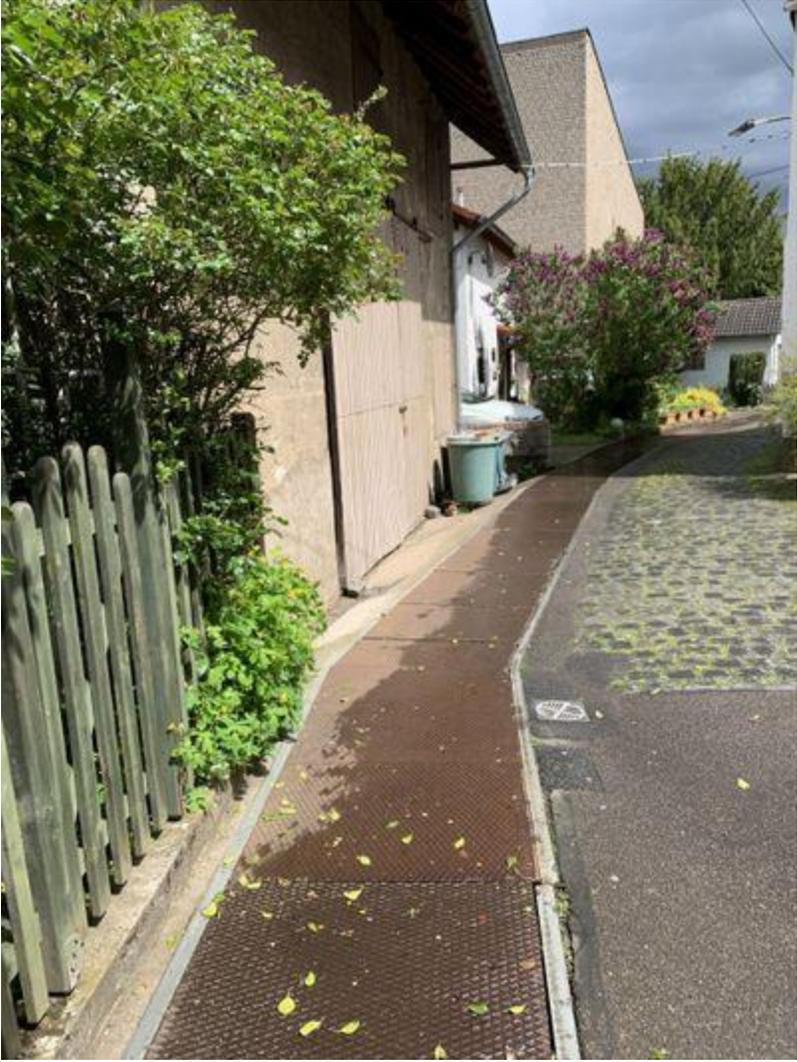
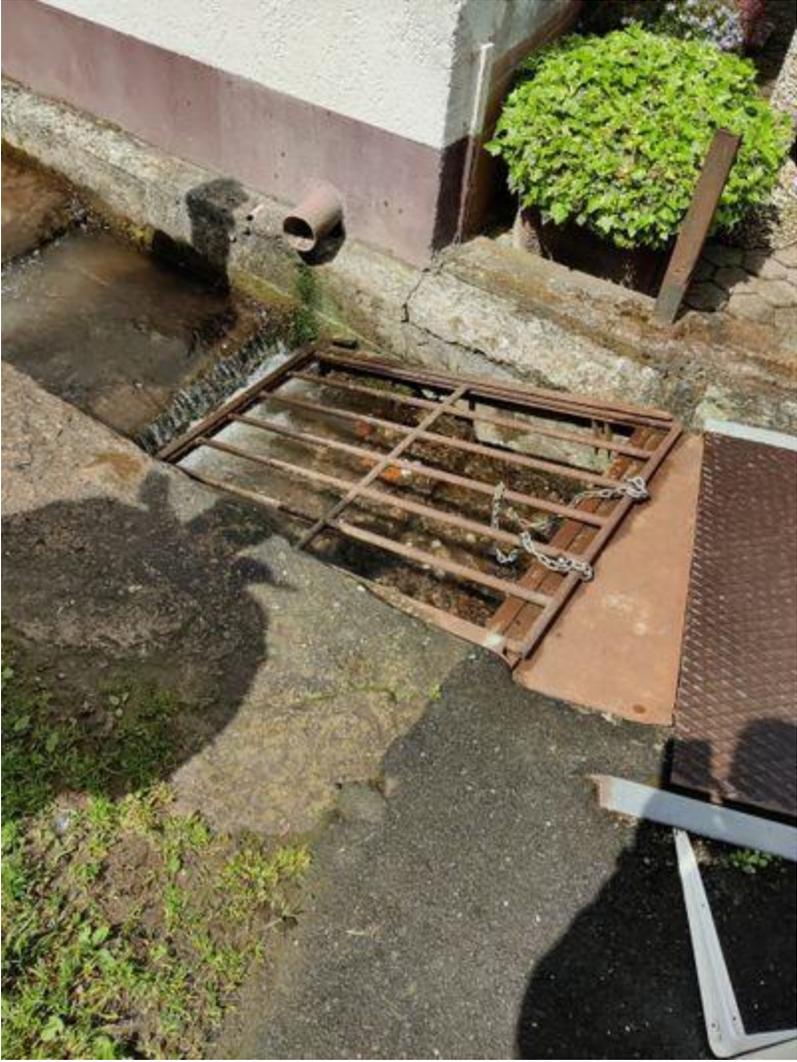
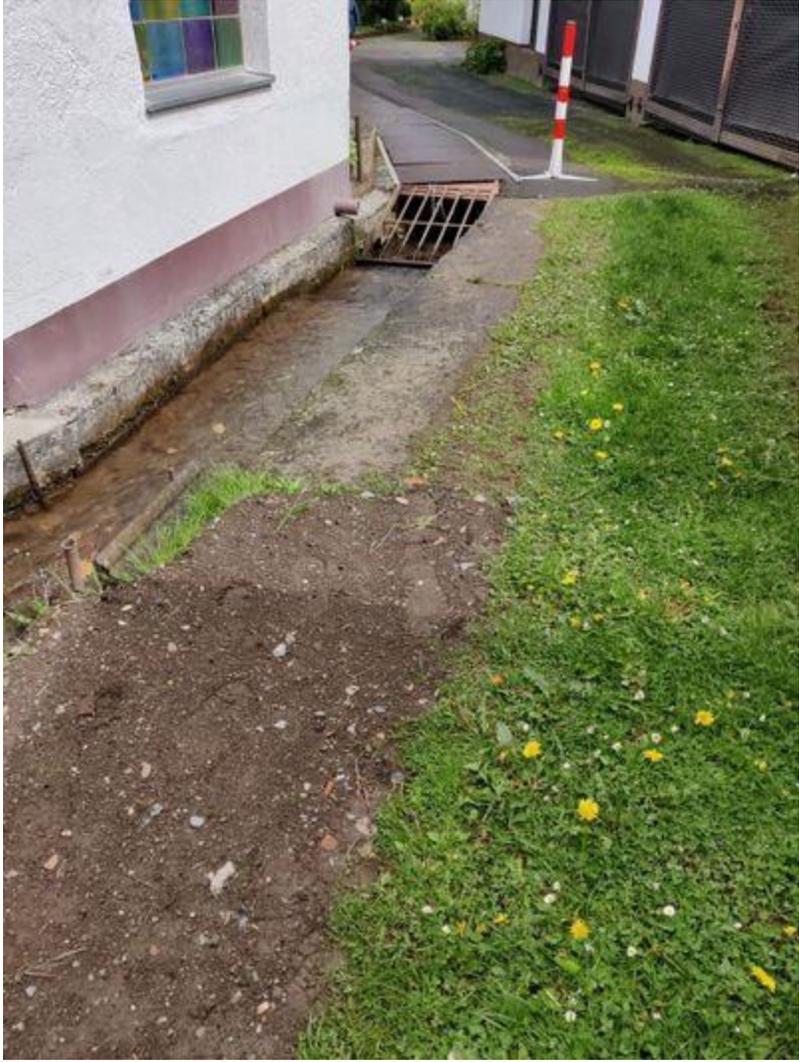
3)

Der Einlaufrechen setzt sich nach Angaben von Anwohnern (Web-App) bei starkem Regen zu, was zu Überschwemmungen mit Betroffenheit umliegender Gebäude führt.

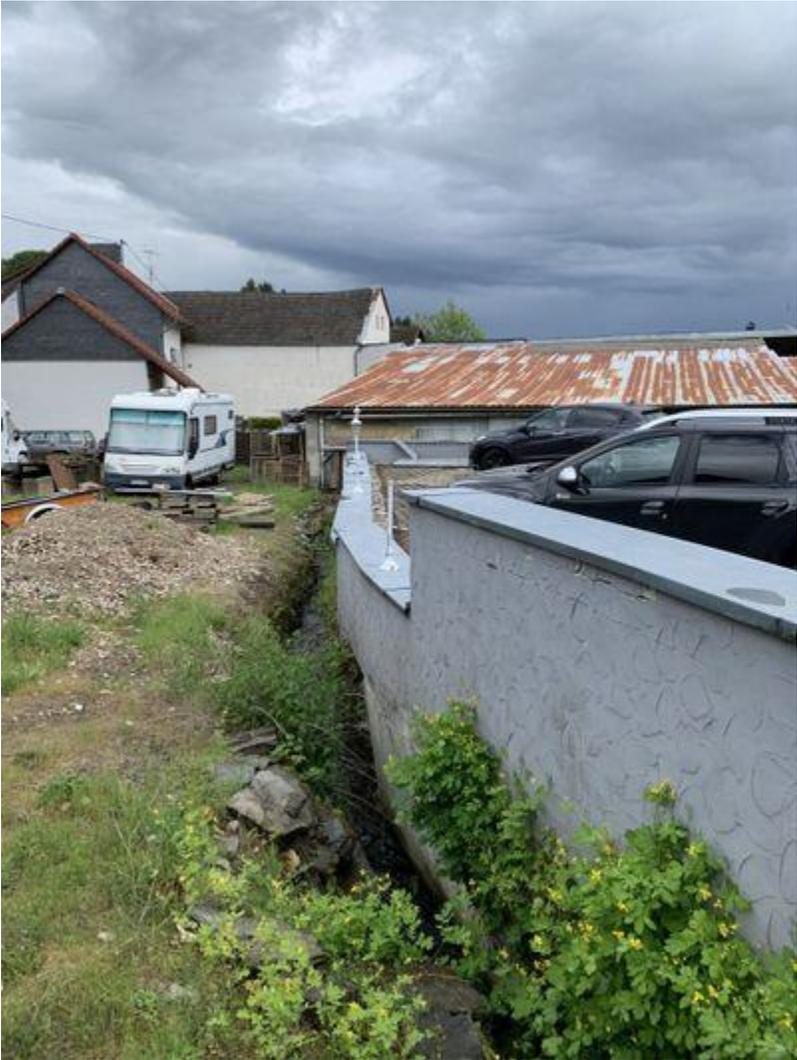
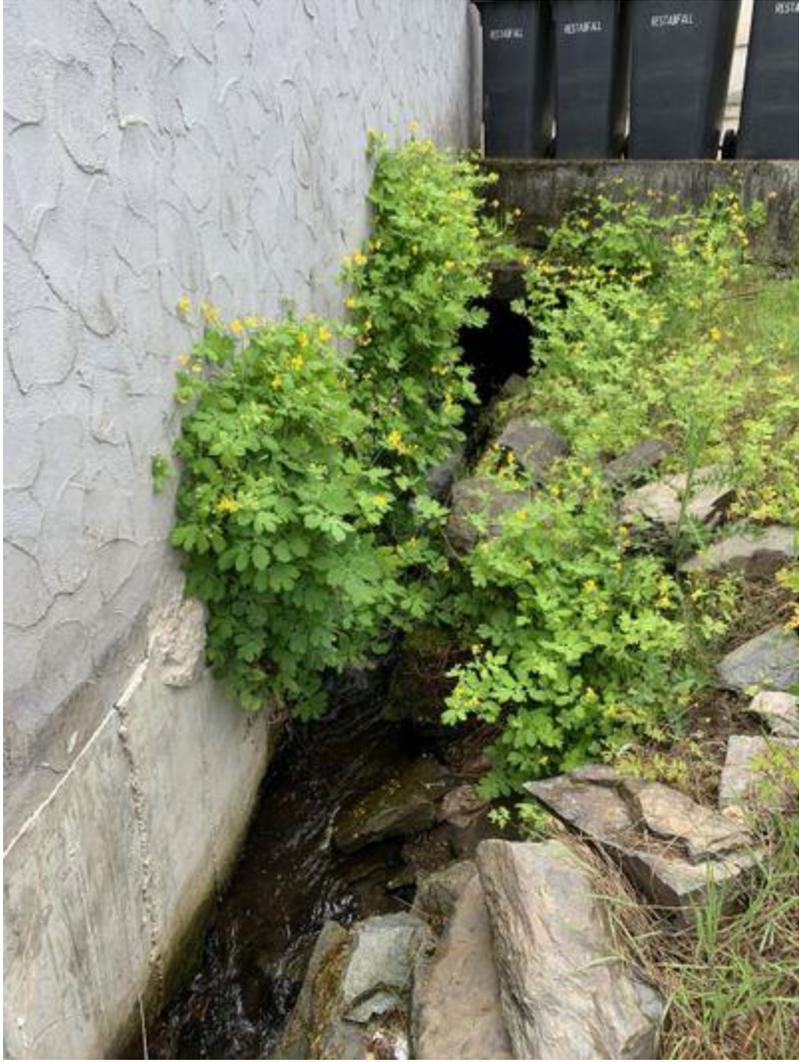
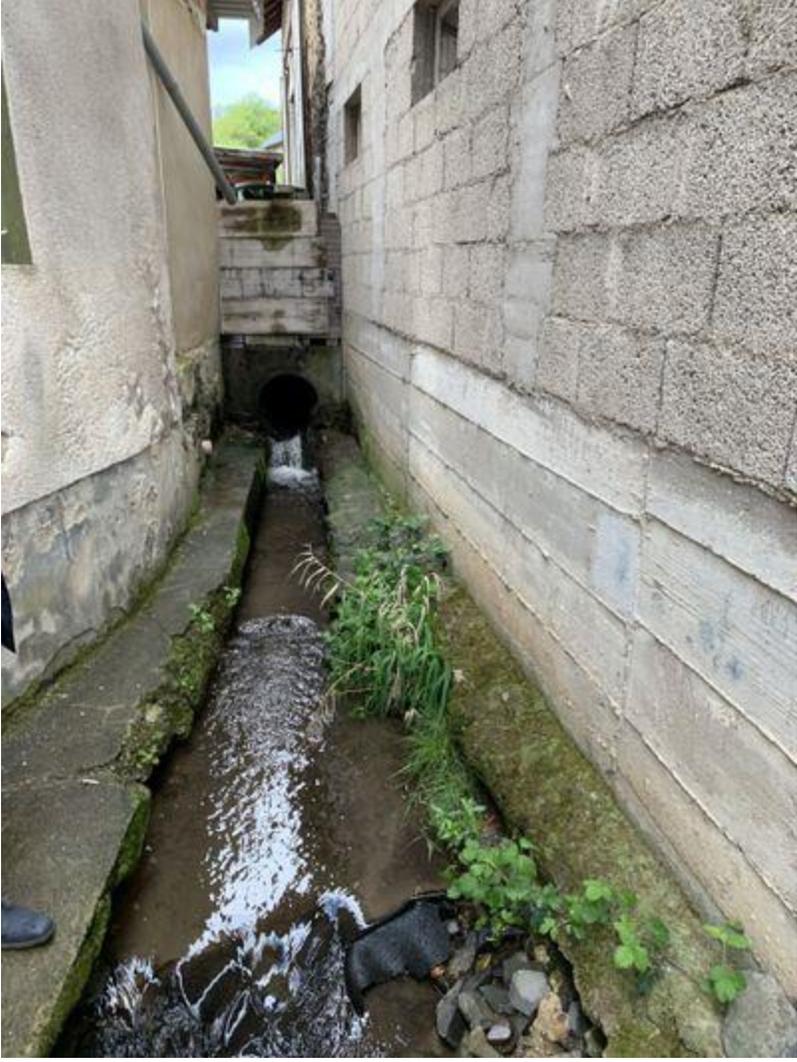
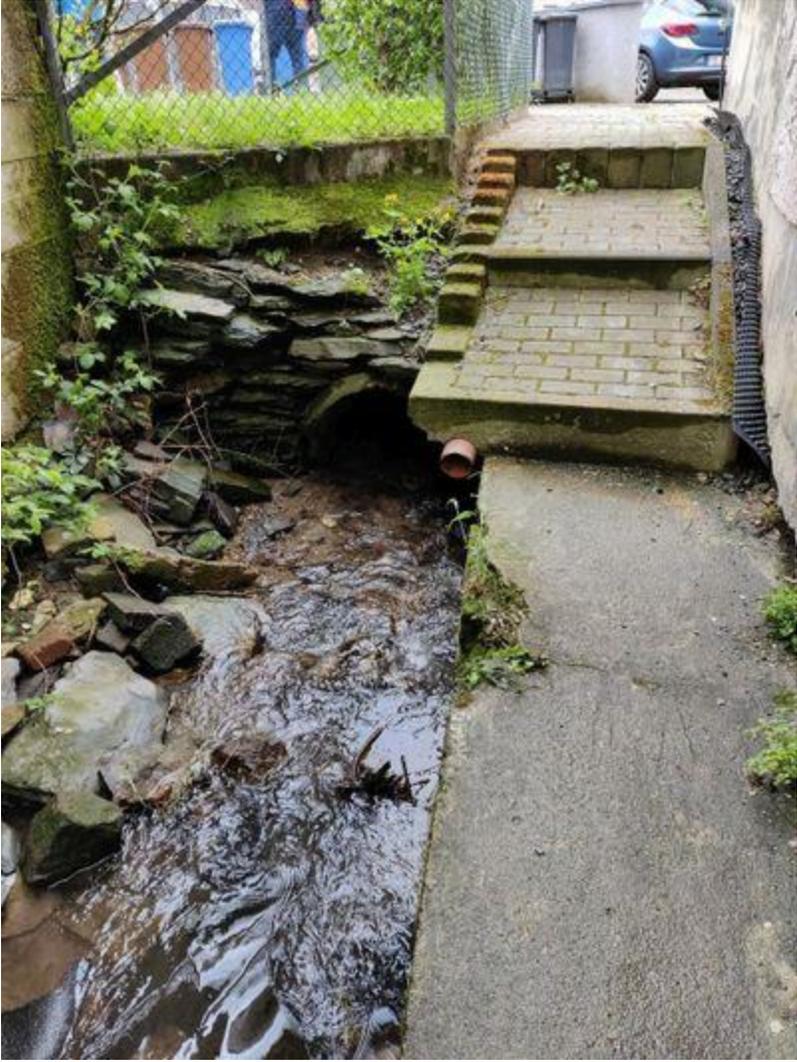
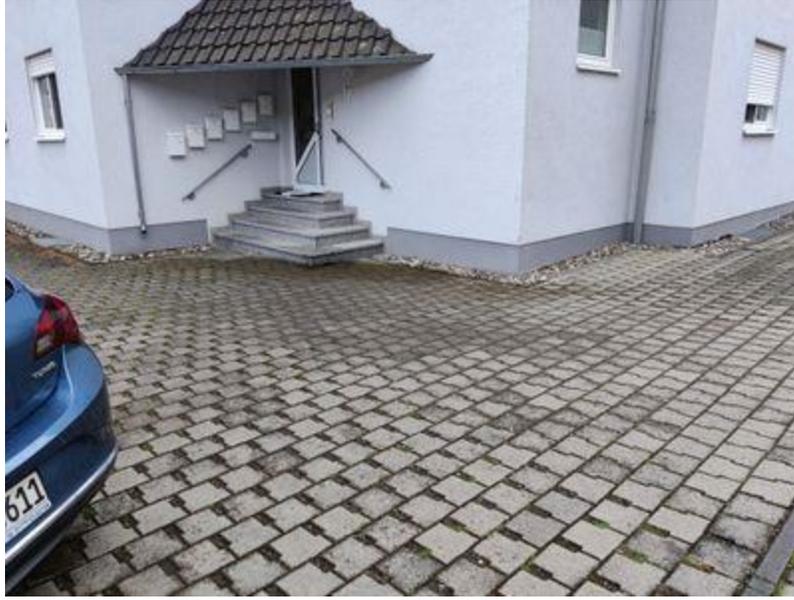
4)

In diesem Bereich liegt eine abschnittsweise Verrohrung vor. Bislang sind keine Probleme bekannt. Die Bebauung reicht sehr nah an das Gewässer heran. Eine Bruchsteinmauer ist teilweise abgängig und birgt Gefahrenpotential hinsichtl. Verlegung des Buchbachs. Vor einiger Zeit hatte ein Speiskübel, der von einer oberstrom befindlichen Baustelle in den Buchbach gelangt war, die Verrohrung zugesetzt. Es entstand eine Überflutung bei Starkregen. Schäden an Hausnr. 17, in dessen Keller sich Wohnraum befindet.

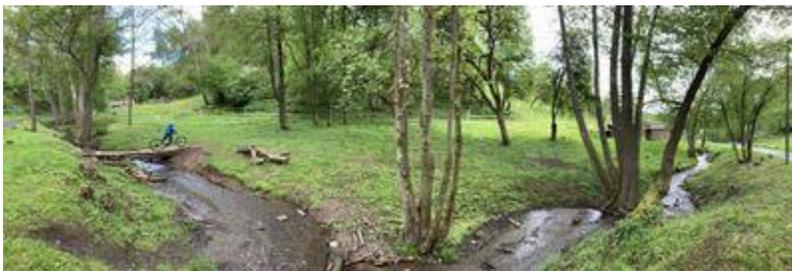
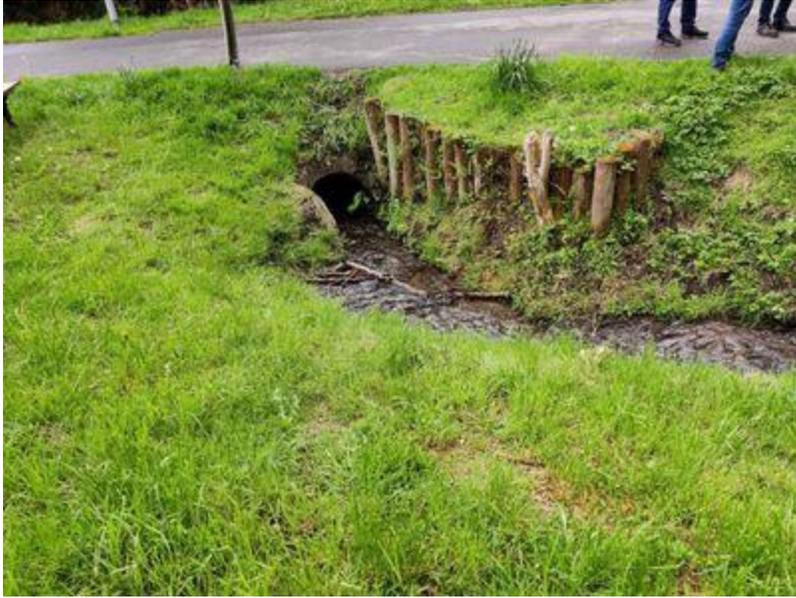
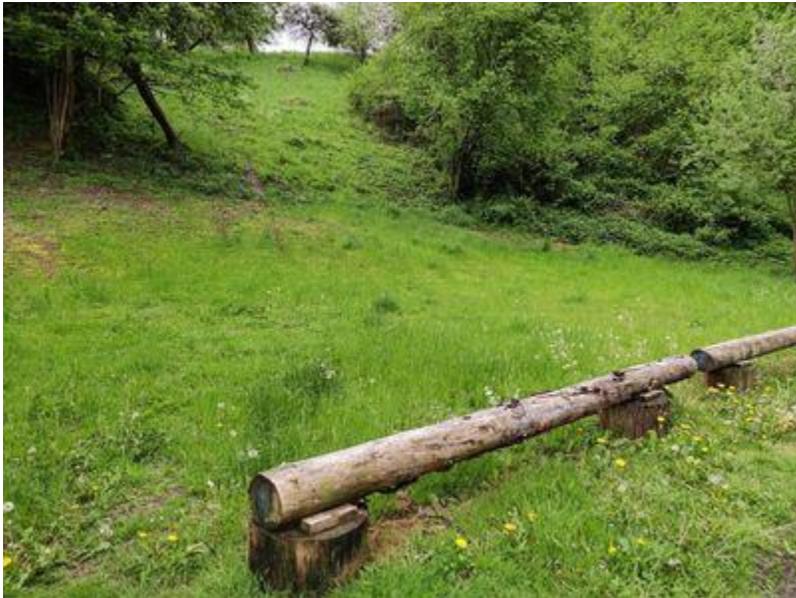
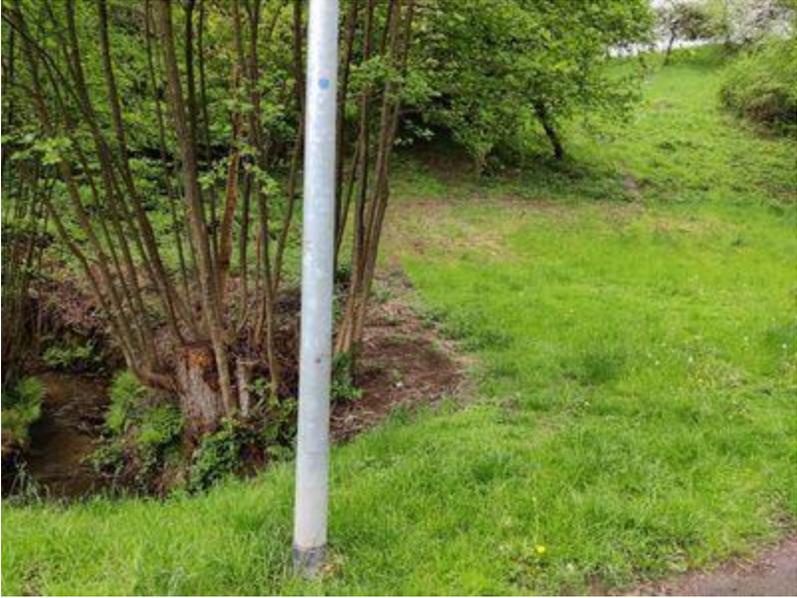
5)

Die Verrohrung an dieser Stelle scheint unproblematisch. Auf der Grünfläche unterhalb des angrenzenden Hangs sammelt sich nach Angaben der Ortsvorsteher bei Regen Wasser. Der Bereich wirkt unproblematisch, da sich das Wasser auf der Grünfläche zu sammeln scheint. Es gibt einige weitere Grünflächen und Mulden. Die Entfernung zur Bebauung ist recht groß.

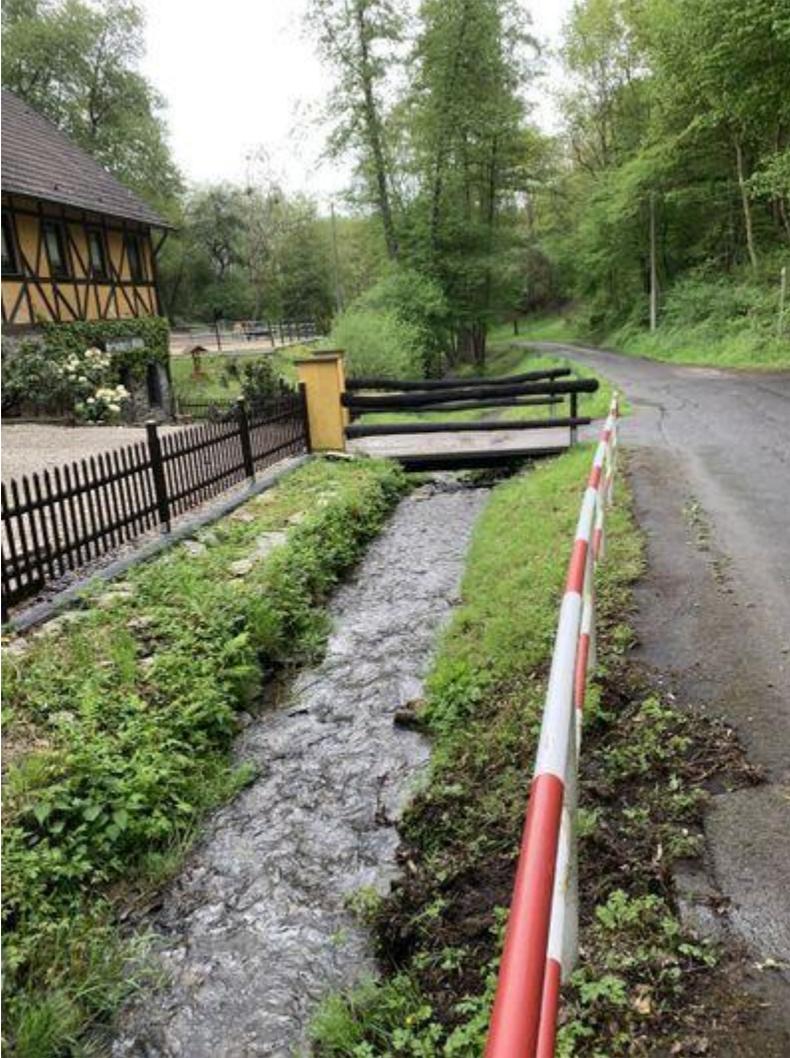
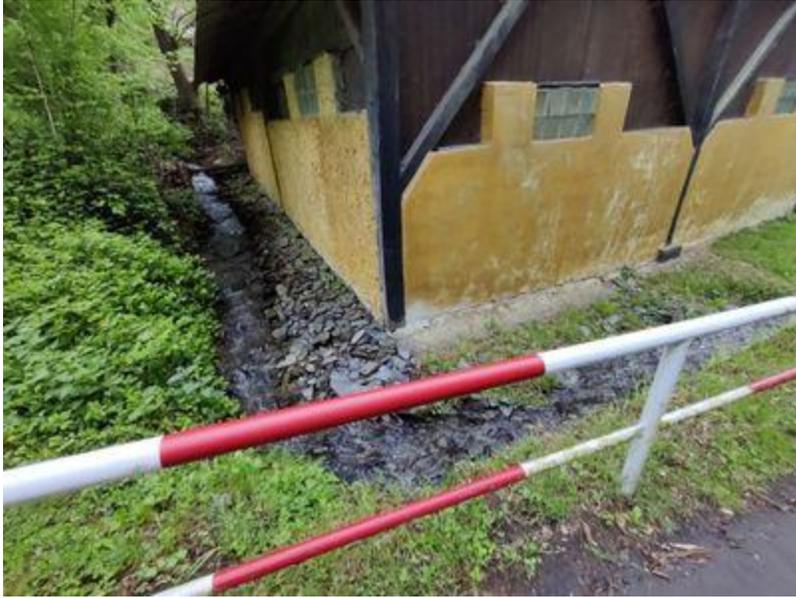
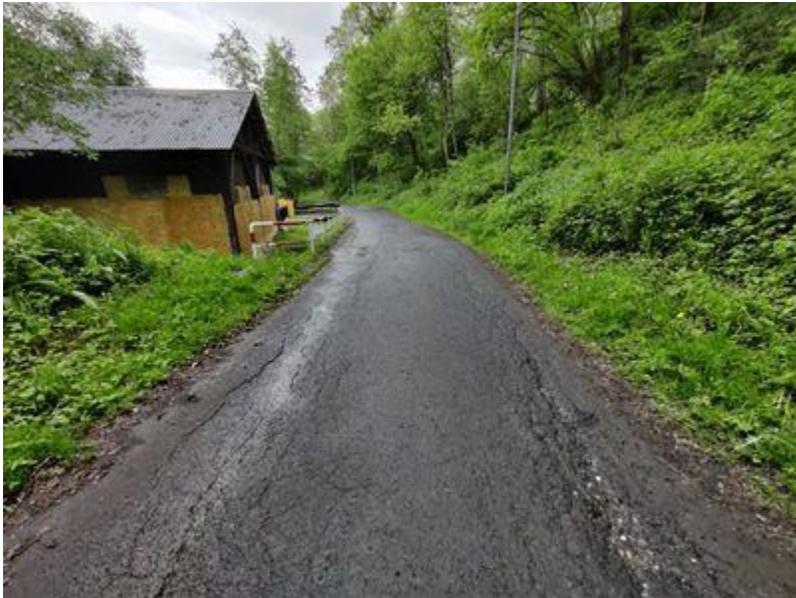
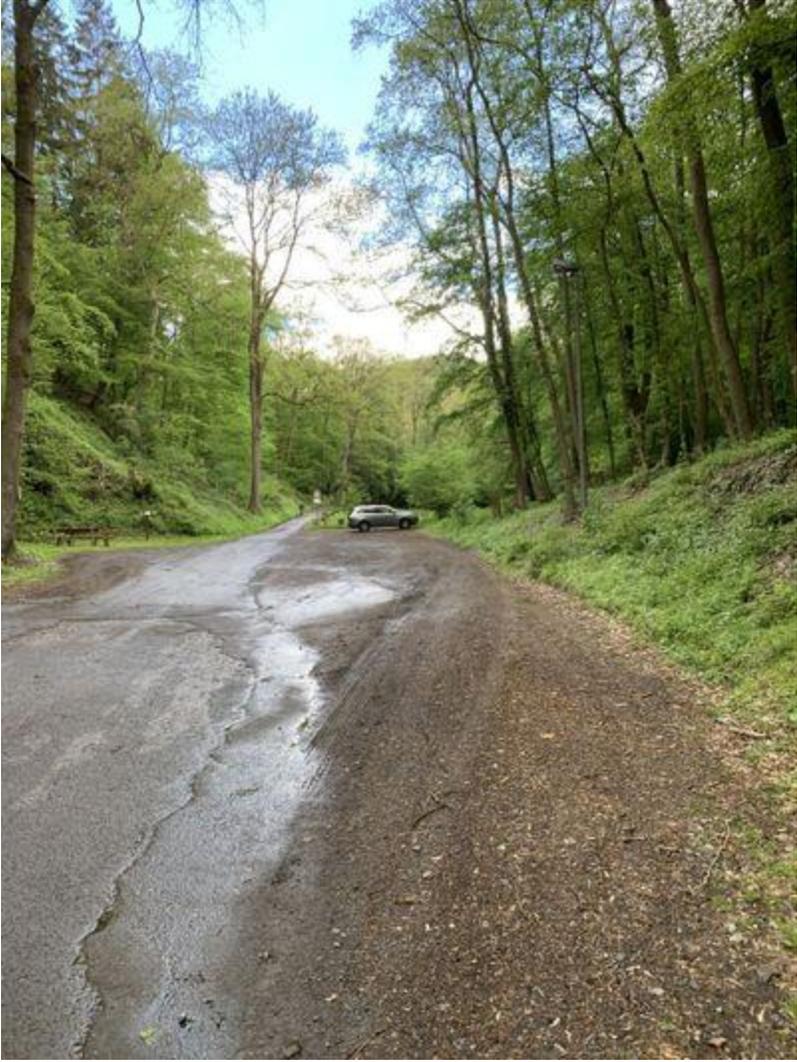
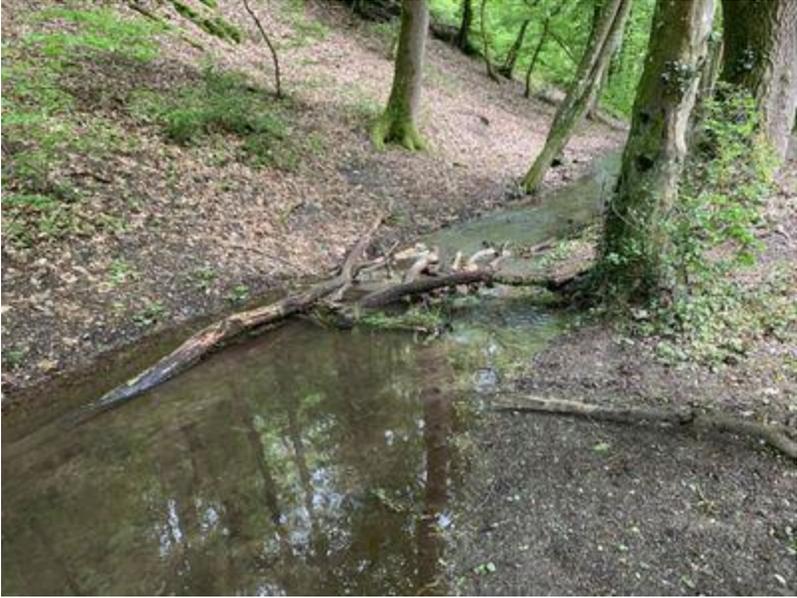
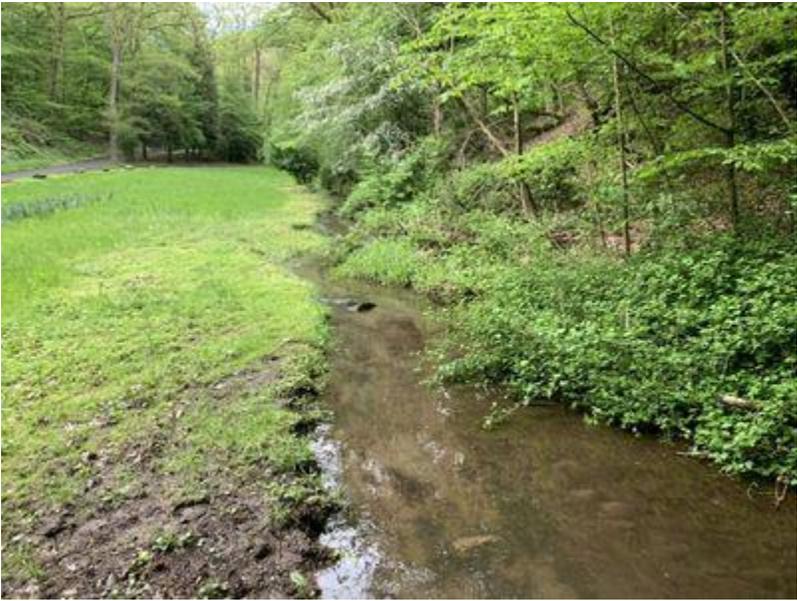
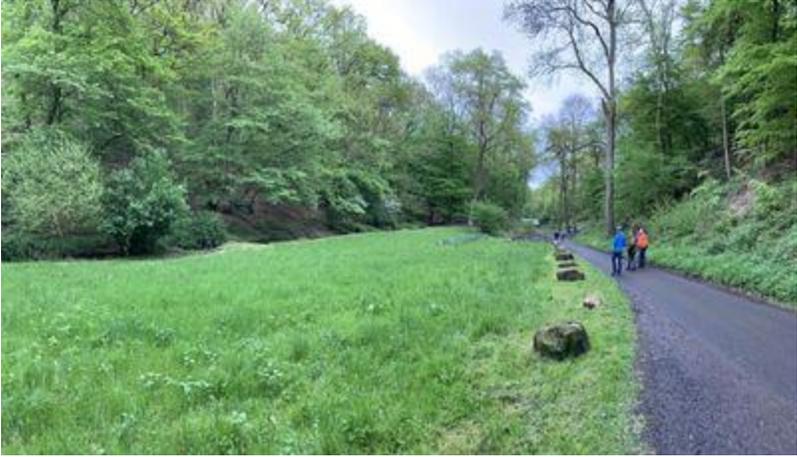
6)

An der Schneiders Mühle befindet sich eine Engstelle des Buchbachs. Dieser verläuft hier in einer 90° Kurve. Es kam in der Vergangenheit bereits zu Problemen, stellenweise wurde die Straße unterspült. Der Mühlengraben wurde oberhalb der Mühle einst künstlich umgelegt. Das Flussbett wurde für den Betrieb der Mühle erhöht. Wasser tritt oberhalb der Mühle im Mühlengraben über die Ufer, überströmt Parkplatz, Wasser läuft auf Ortslage zu. Der Mühlengraben liegt höher als der Parkplatz. Kinder bauen Staudämme, was für die Situation nicht förderlich ist.
