Anlage – Zusammenfassung Dokumentation gemäß Route

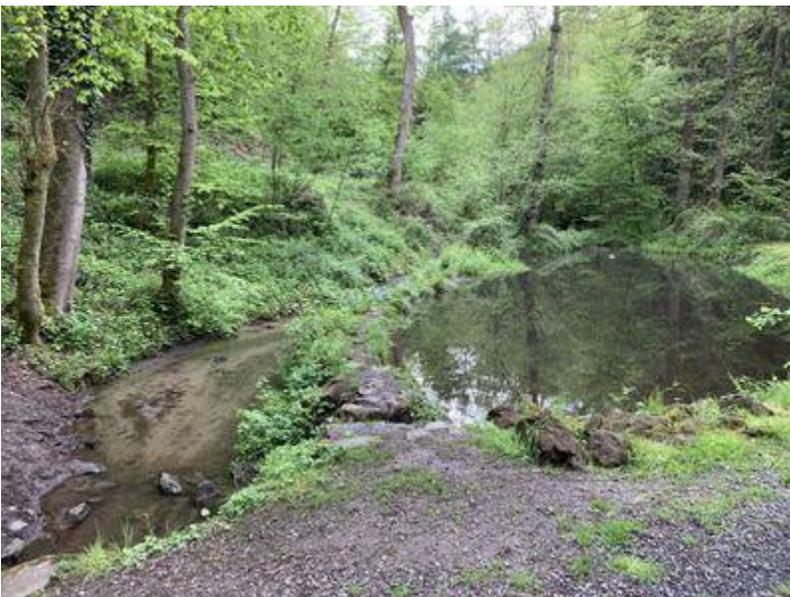
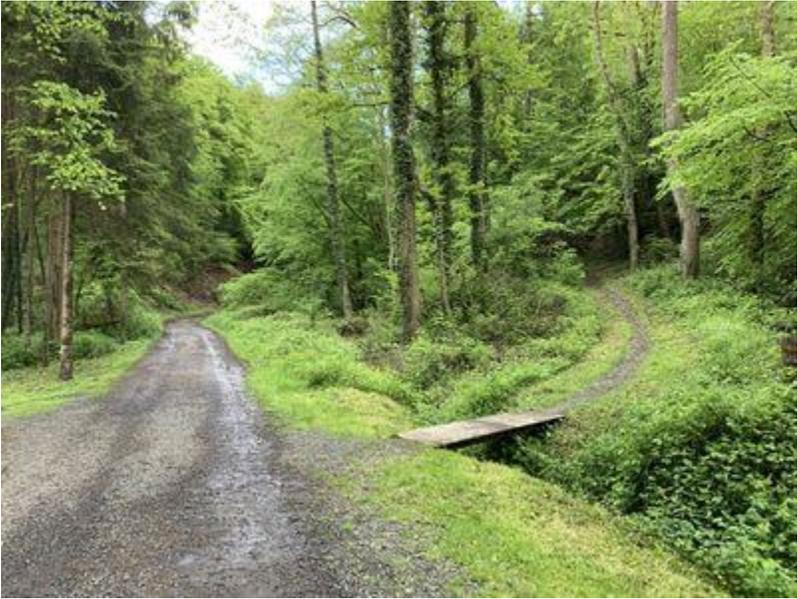
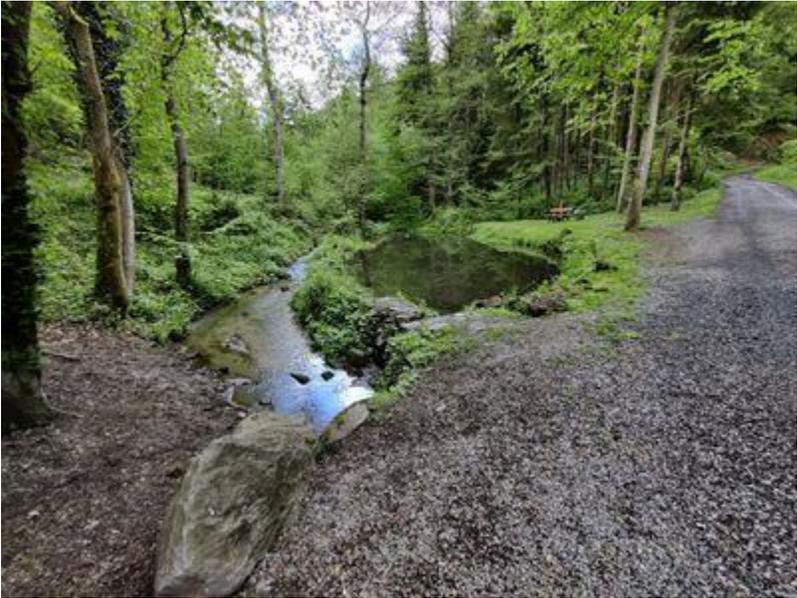
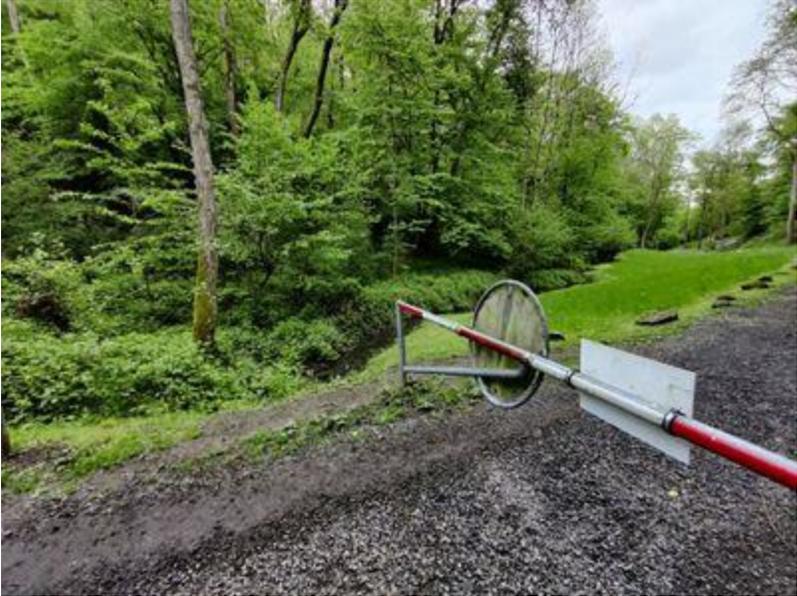
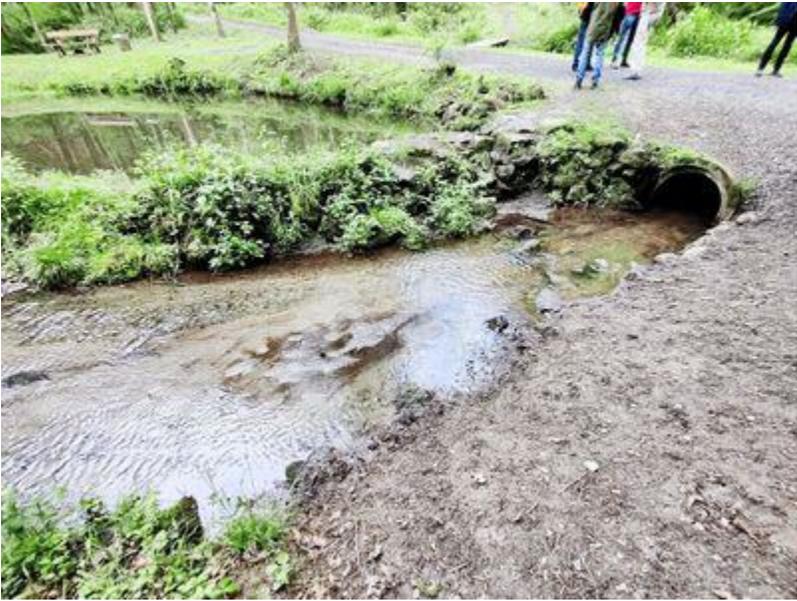
7)

Der Mühlenteich liegt oberhalb des Mühlengrabens. Von hier gelangt das Wasser, aus Hohlwegen, über Mühlengraben auf Parkplatz und läuft auf Ortslage zu (siehe benachbarte Problemstelle an der Schneiders Mühle).

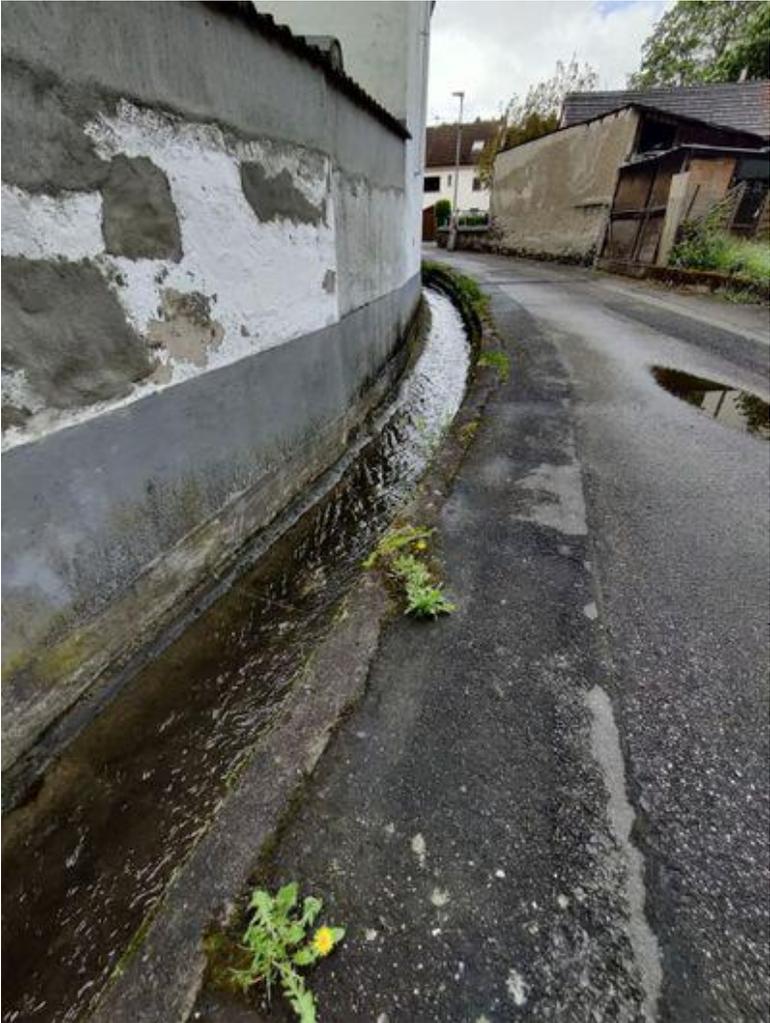
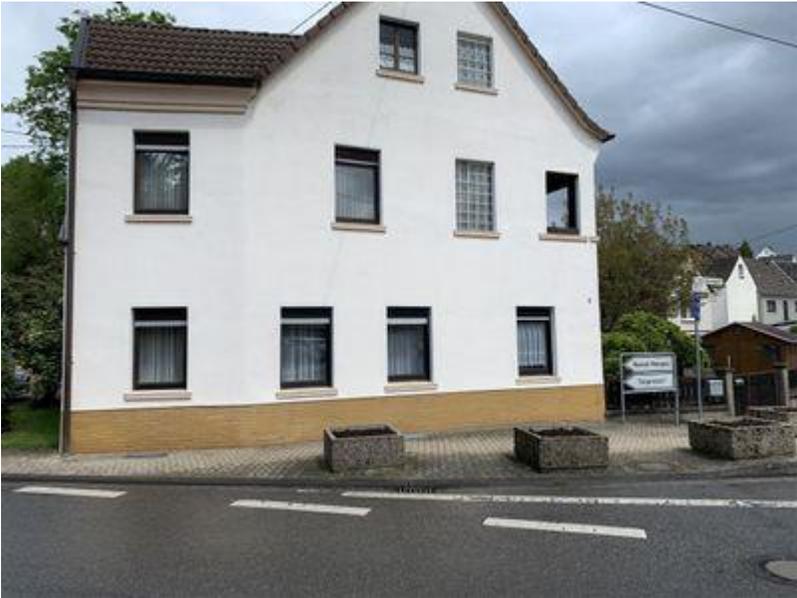
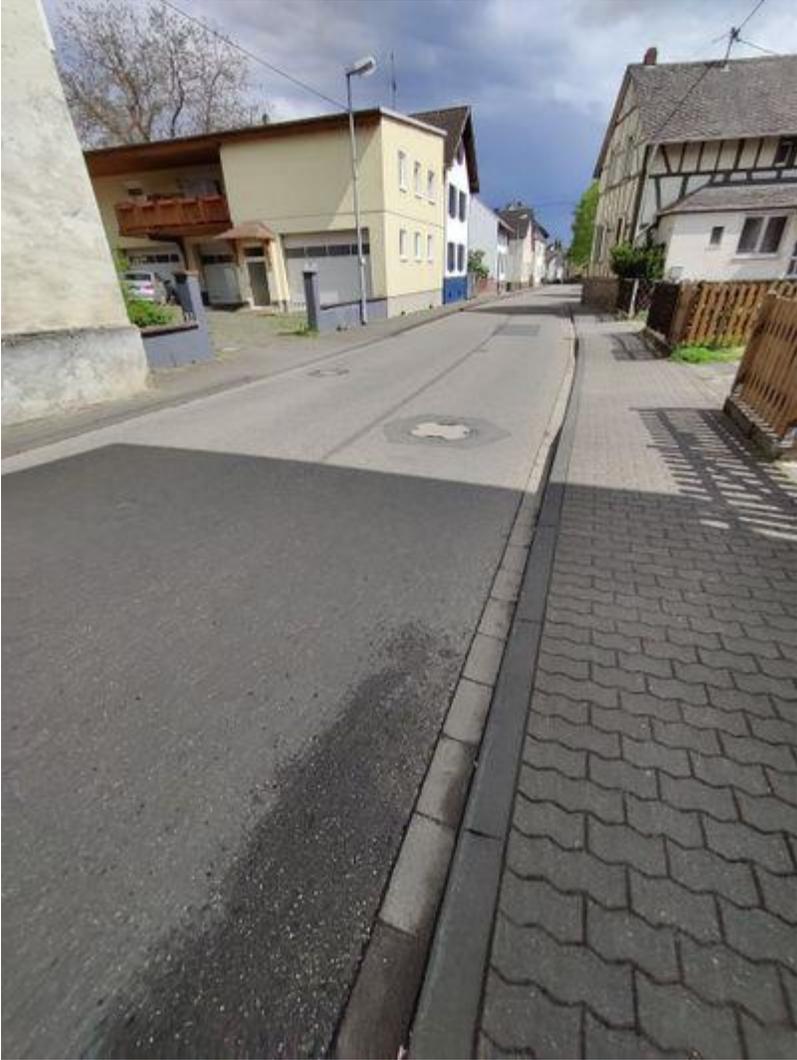
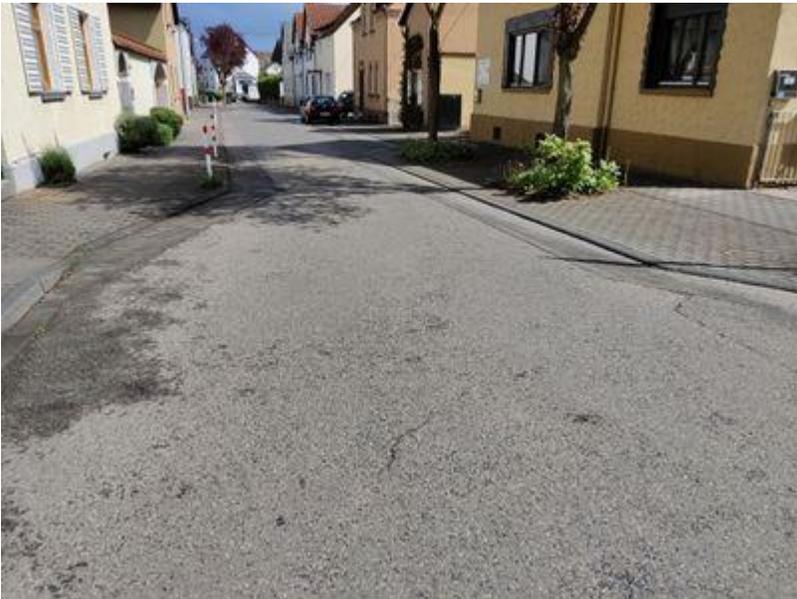
8)

Entlang der Niederbieberer Str. besteht eine Abflusskonzentration laut SRGK. Bordsteine sind nicht erhöht, Wasser gelangt teilweise auf Grundstücke.

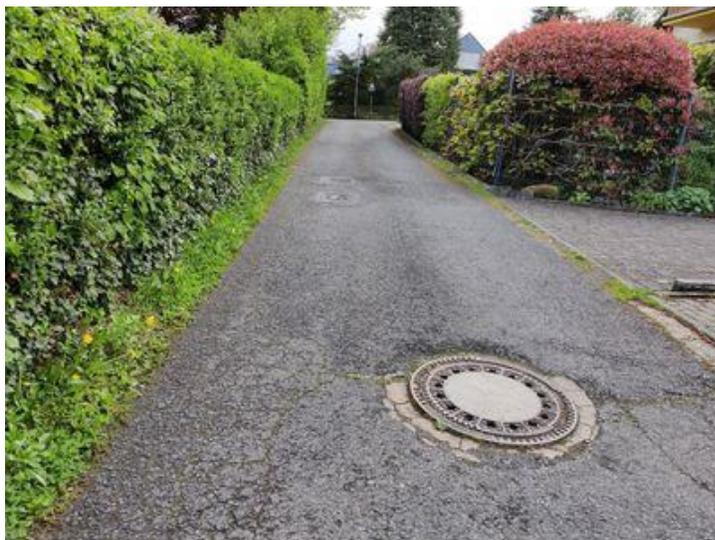
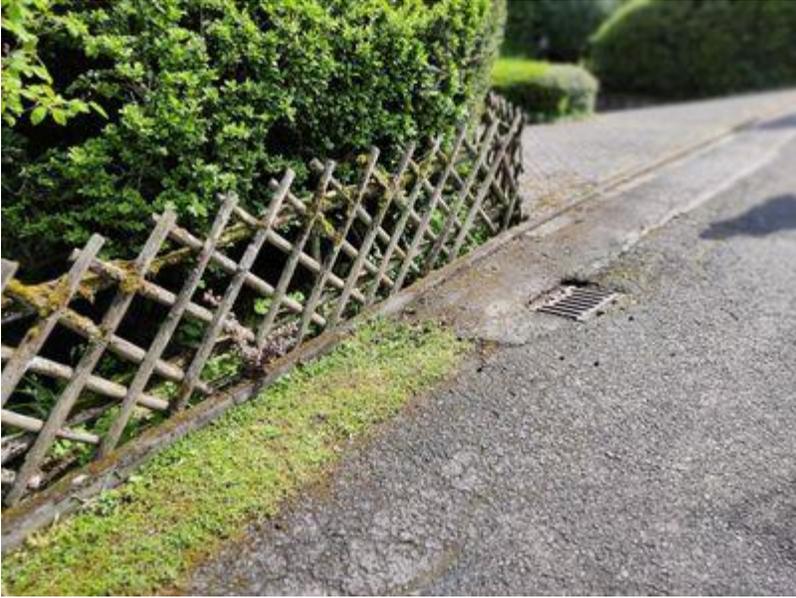
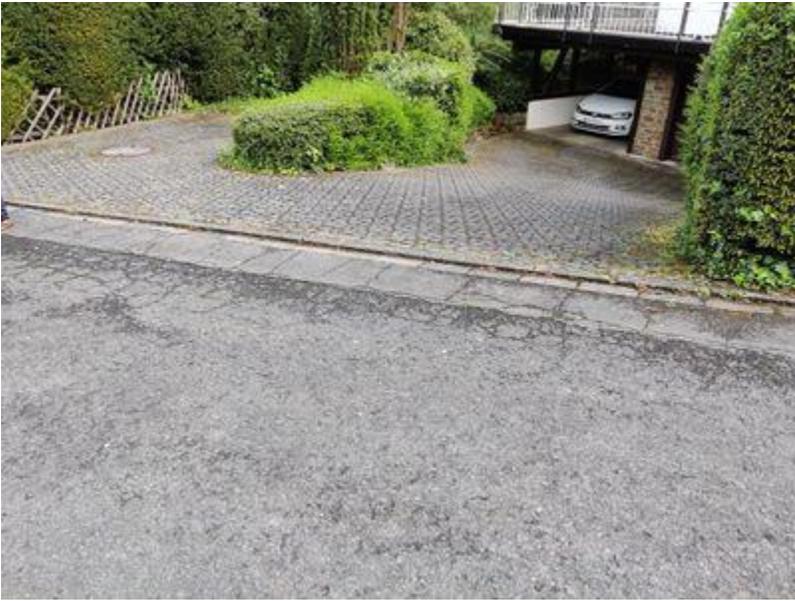
9)

Von Anwohnern wurde berichtet (Web-App), dass im Blumenweg Grundstücke im Starkregenfall betroffen sind, da einiges Gefälle vorhanden ist und Gullys teilweise verstopft sind und das Wasser nicht aufnehmen. Die Straße ist abflusstechnisch nicht optimal angelegt (teilweise wenige Einläufe, niedrige Bordsteine). Es gibt ein paar Einfahrten mit starkem Gefälle in Richtung der Gebäude.

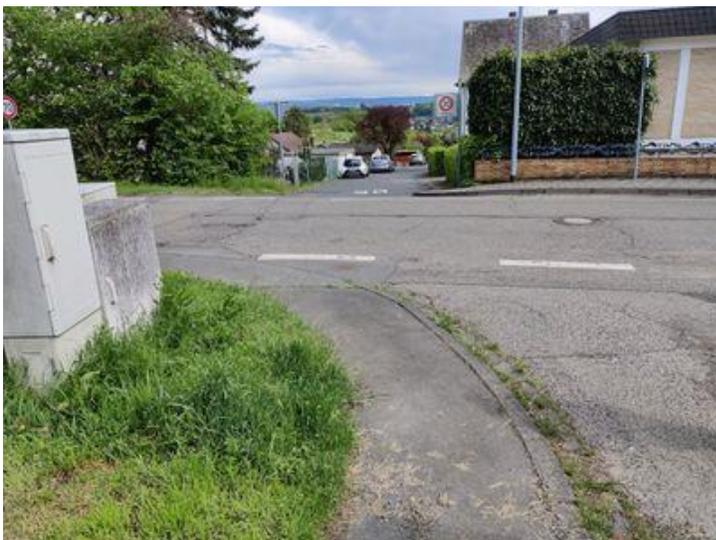
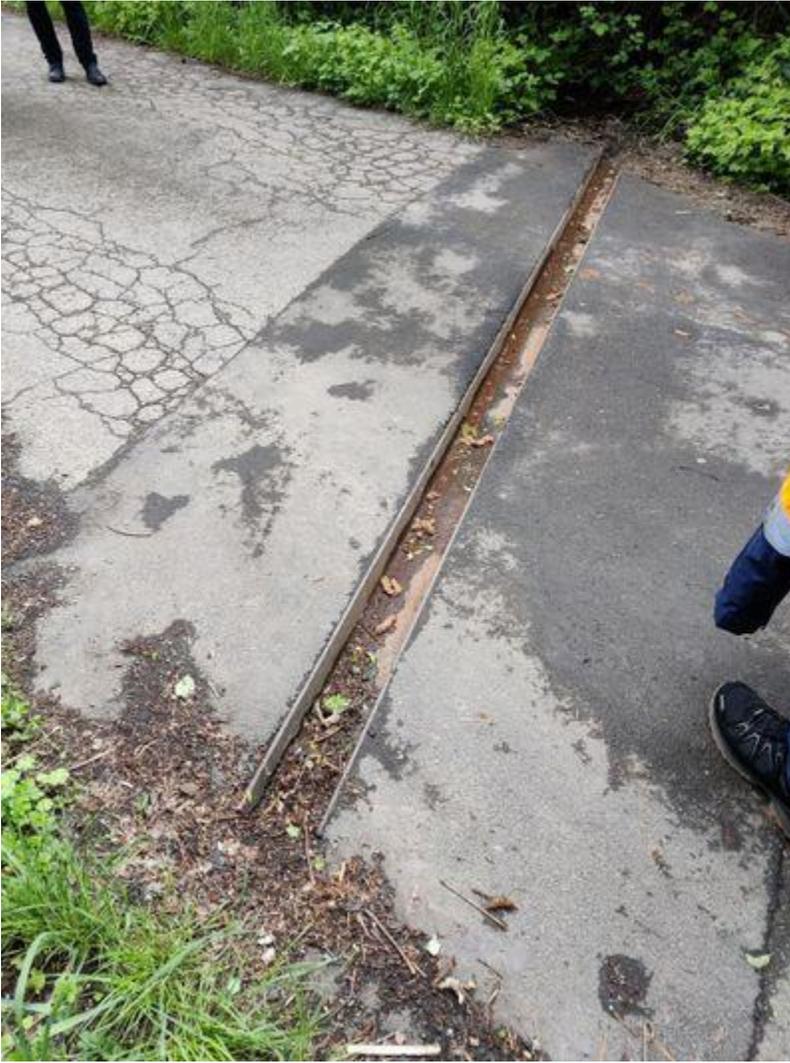
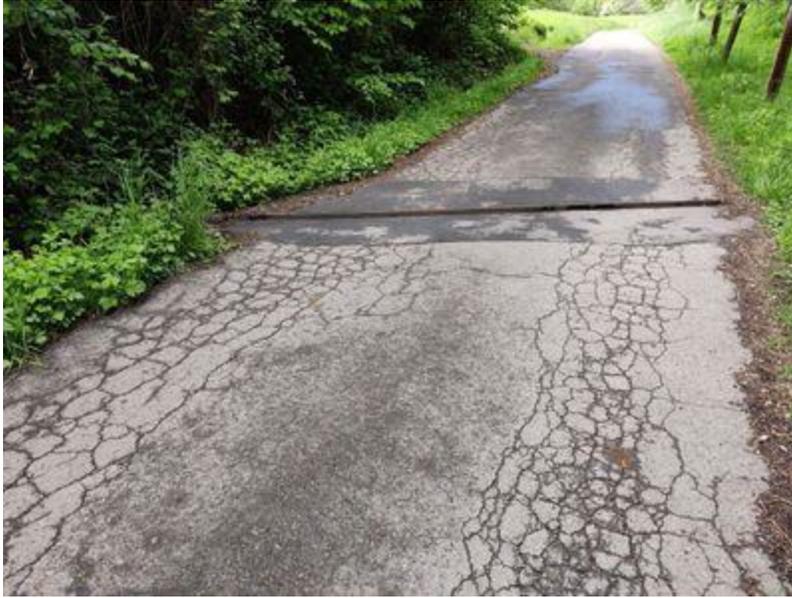
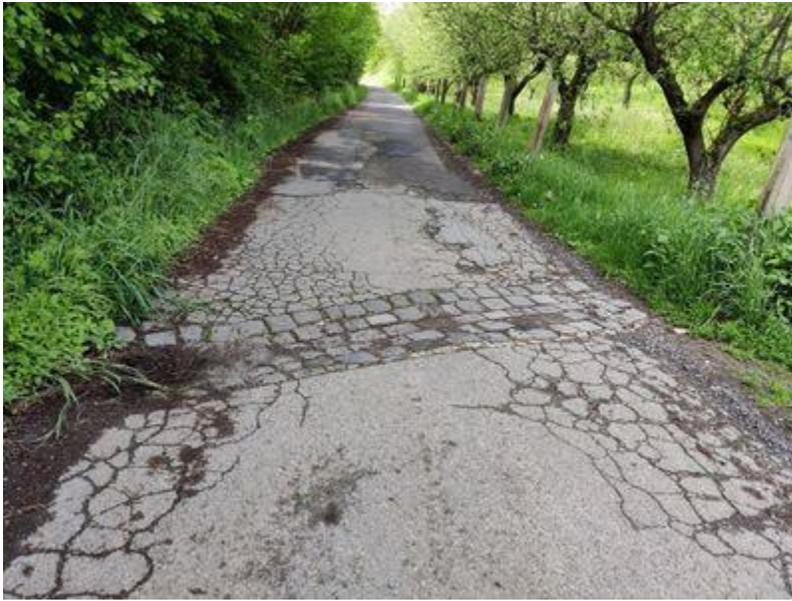
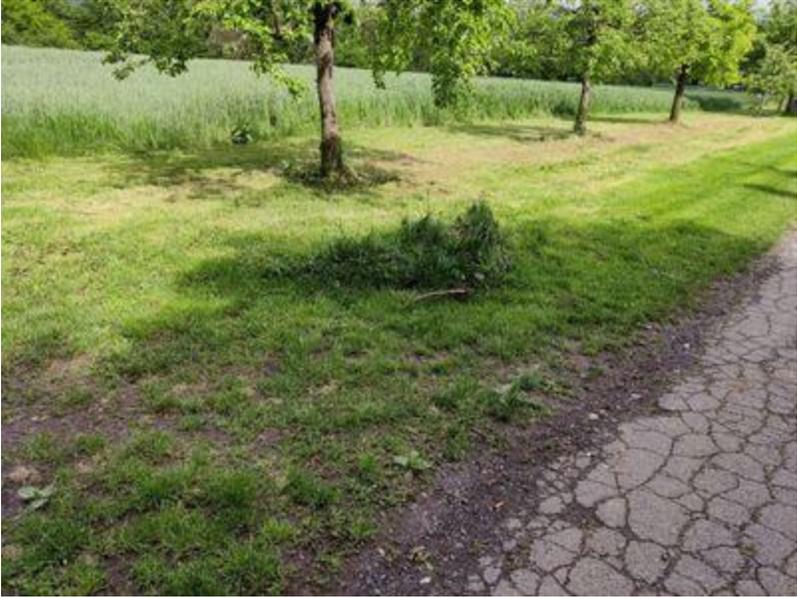
10)

Laut SRGK befindet sich in diesem Bereich eine Abflusskonzentration, die auf die Bebauung zuläuft. Die Rinnen wurden vor einiger Zeit erneuert (gepflasterte Querrinnen durch rechteckige Metallrinne ersetzt), vorwiegend um Befahrbarkeit der Straße zu verbessern. Aus hydraulischer Sicht stellt dies eine Verschlechterung dar, da diese schneller verlegen und ggf. weniger Wasser ableiten können. Der seitliche Graben, in den das Wasser läuft, ist teilweise recht stark bewachsen.
