Anlage – Zusammenfassende Dokumentation gemäß Route

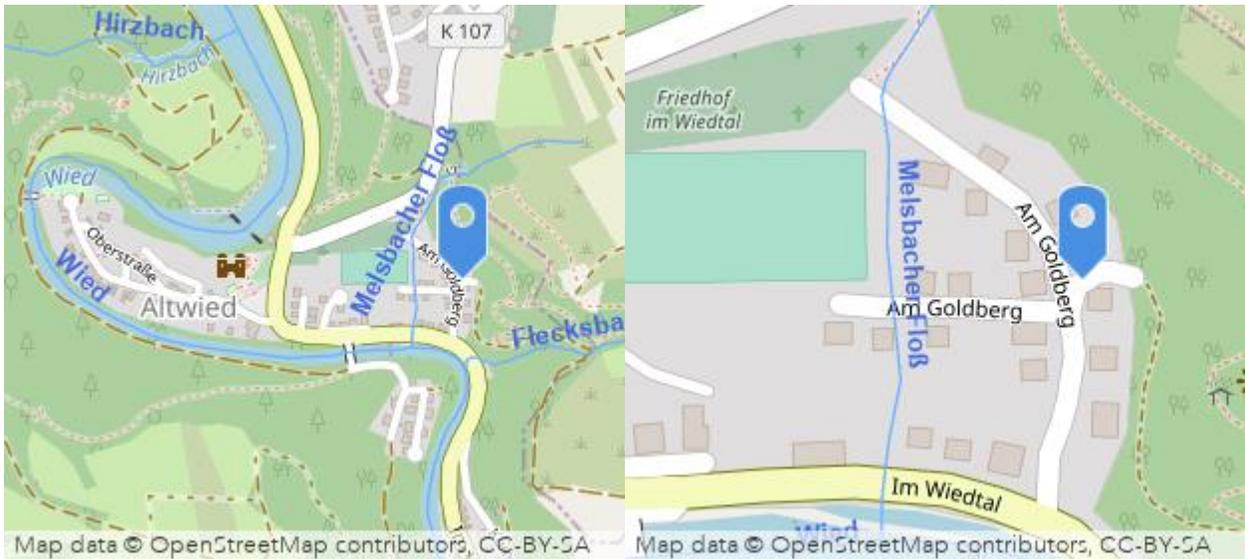
2)

Entwässerung und Schlamm des Waldwegs fließt in Hofeinfahrt. Das Haus ist i.d.R. nicht betroffen. Wenige, recht kleine Einläufe am Ende des Waldwegs, die im Starkregenfall sehr schnell verschlammen. Die Stadtwerke haben bereits eine "Sperrung" von der Rinne des Einlaufs zur Einfahrt installiert.

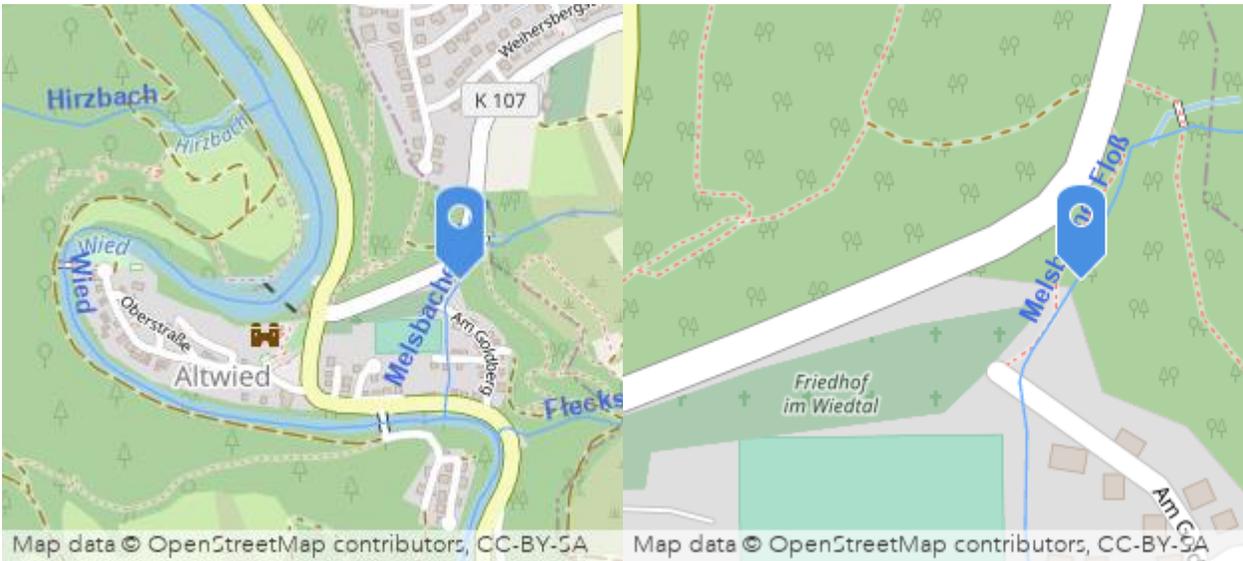
3)

#BCE Altwied Das Einlaufbauwerk am Melsbacher FLoß scheint unkritisch. Probleme sind bisher laut Angaben der Teilnehmer der Begehung nicht aufgetreten.

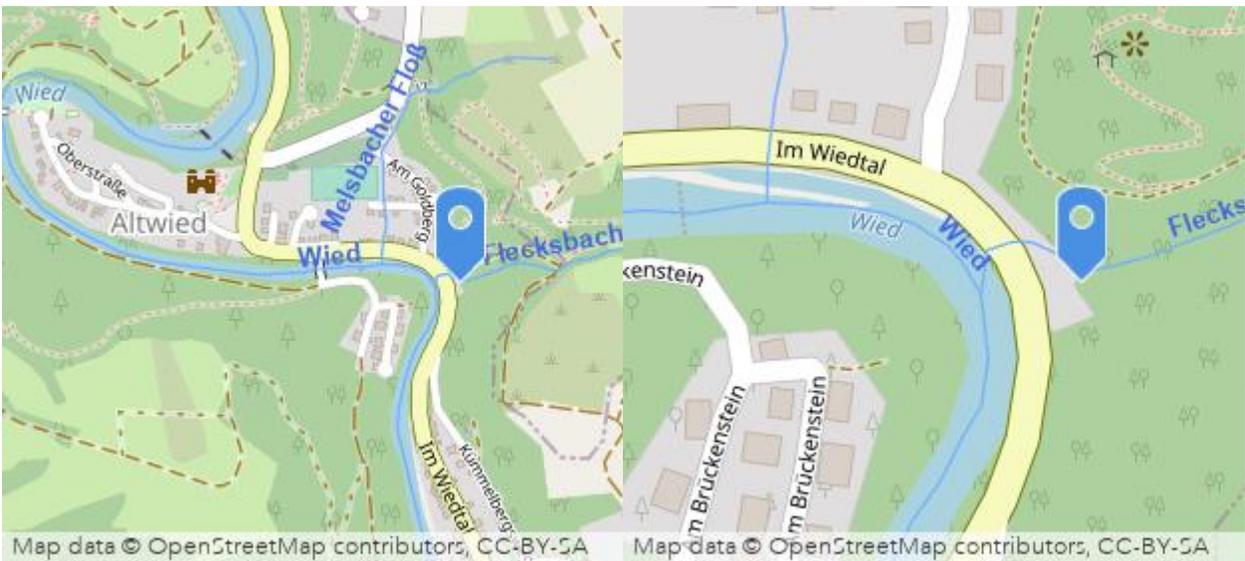
4)

Das Einlaufbauwerk Flecksbach ist bei Starkregen schnell verklaut. Die Modifikation des Einlaufbauwerks (leichte Anhebung und Entfernung eines Stabes) hat die Situation leicht verbessert. Bei größeren Ereignissen überstaut das Bauwerk und der Abfluss fließt über die Straße bis zur Straße Im Wiedtal. Der Anwohner direkt am Einlaufbauwerk hat vor ein paar Jahren zum Schutz seines Grundstücks eine Mauer (weiße Mauer auf den Fotos) errichtet.

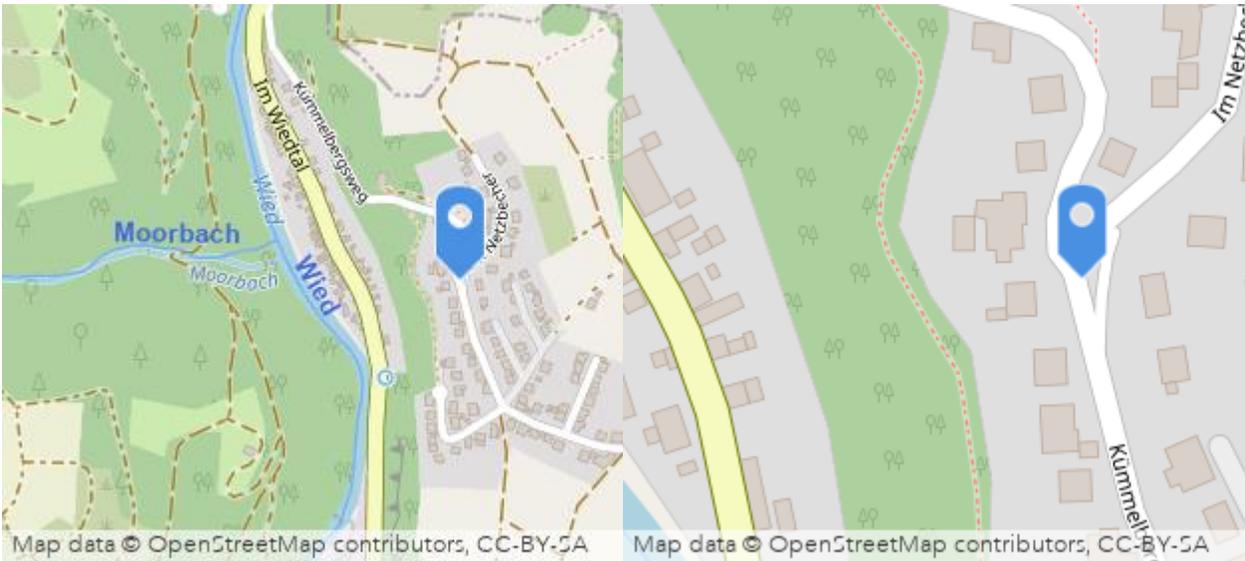
5)

Im Netzbecher bildet sich eine Abflusskonzentration entlang der Straße aus und fließt in eine Grundstückseinfahrt. Aufgrund des steilen Gefälles wird der vorhandene Einlauf aktuell einfach überströmt.
