Anlage – Zusammenfassung Dokumentation gemäß Route

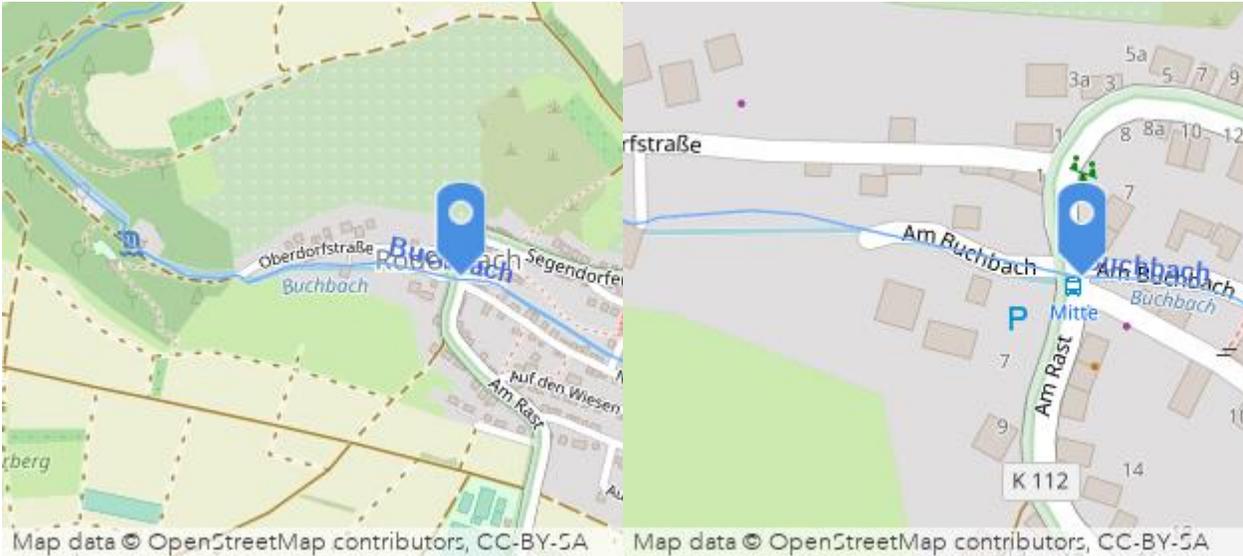
1)

Der Einlauf des Buchbachs zur Unterführung unter der Segendorfer Straße / Am Rast wurde vor etwa 1,5-2 Jahren erneuert und optimiert. Zuvor kam es schnell zu Verklausungen, da der Rechen ungünstig angelegt war. Die Entwässerung des angrenzenden Grundstücks führt an dieser Stelle in den Buchbach und könnte vermutlich leicht zu einer Überschwemmung des Grundstücks bei Starkregen und entsprechend vollem Buchbach führen. Das Gefahrenpotential scheint an der betroffenen Stelle auf dem Grundstück begrenzt.

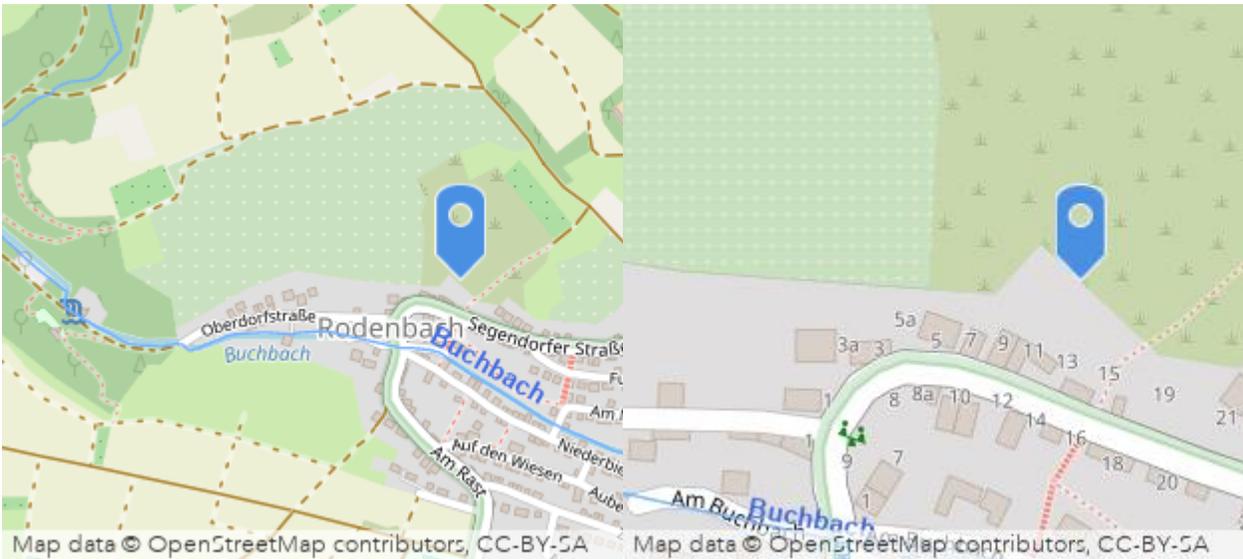
2)

An dieser Stelle befindet sich ein Hohlweg mit recht starkem Gefälle. Wasser läuft aus Hohlweg auf Gebäude zu, vsl. insbesondere Einfahrt/Garage betroffen (ggf. kein Keller vorhanden). Ggf. weitere Gebäude betroffen. Die vorhandene Querrinne wird bei Starkregen schnell überströmt und setzt sich zu. Aufgrund der Einfahrt kann die Querrinne an dieser Stelle nicht deutlich erhöht oder vergrößert werden.

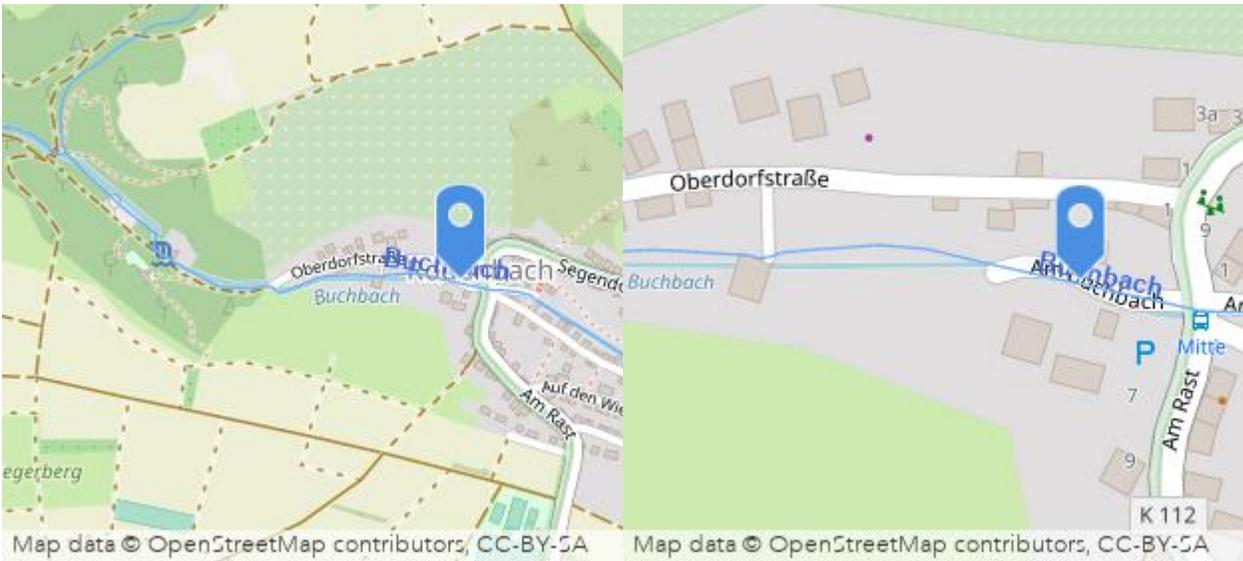
3)

Der Einlaufrechen setzt sich nach Angaben von Anwohnern (Web-App) bei starkem Regen zu, was zu Überschwemmungen mit Betroffenheit umliegender Gebäude führt.

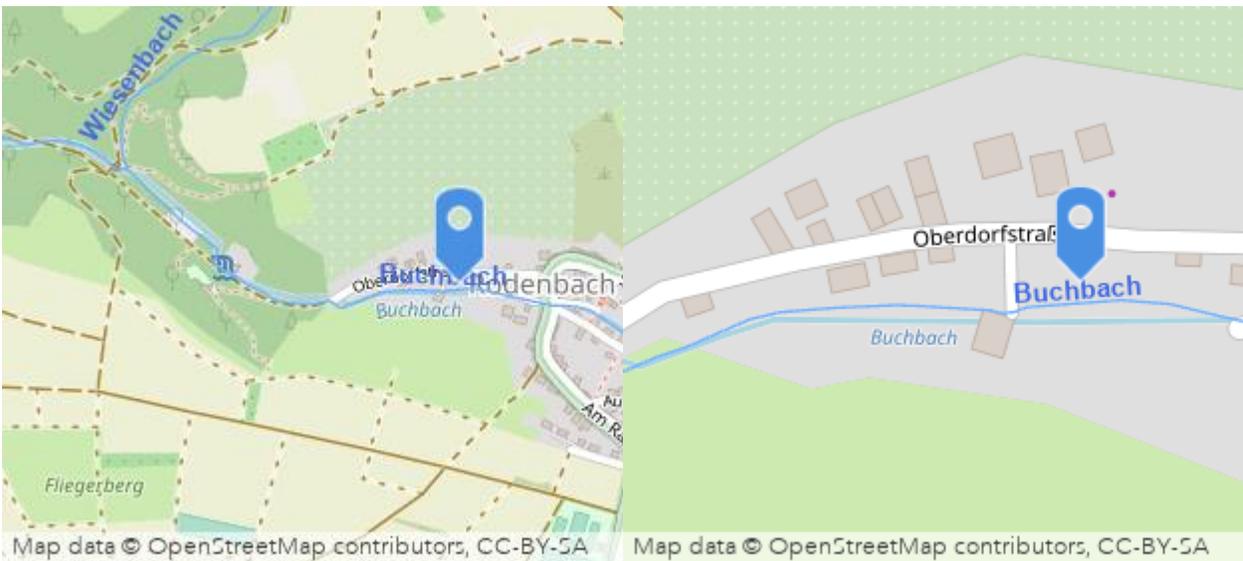
4)

In diesem Bereich liegt eine abschnittsweise Verrohrung vor. Bislang sind keine Probleme bekannt. Die Bebauung reicht sehr nah an das Gewässer heran. Eine Bruchsteinmauer ist teilweise abgängig und birgt Gefahrenpotential hinsichtl. Verlegung des Buchbachs. Vor einiger Zeit hatte ein Speiskübel, der von einer oberstrom befindlichen Baustelle in den Buchbach gelangt war, die Verrohrung zugesetzt. Es entstand eine Überflutung bei Starkregen. Schäden an Hausnr. 17, in dessen Keller sich Wohnraum befindet.

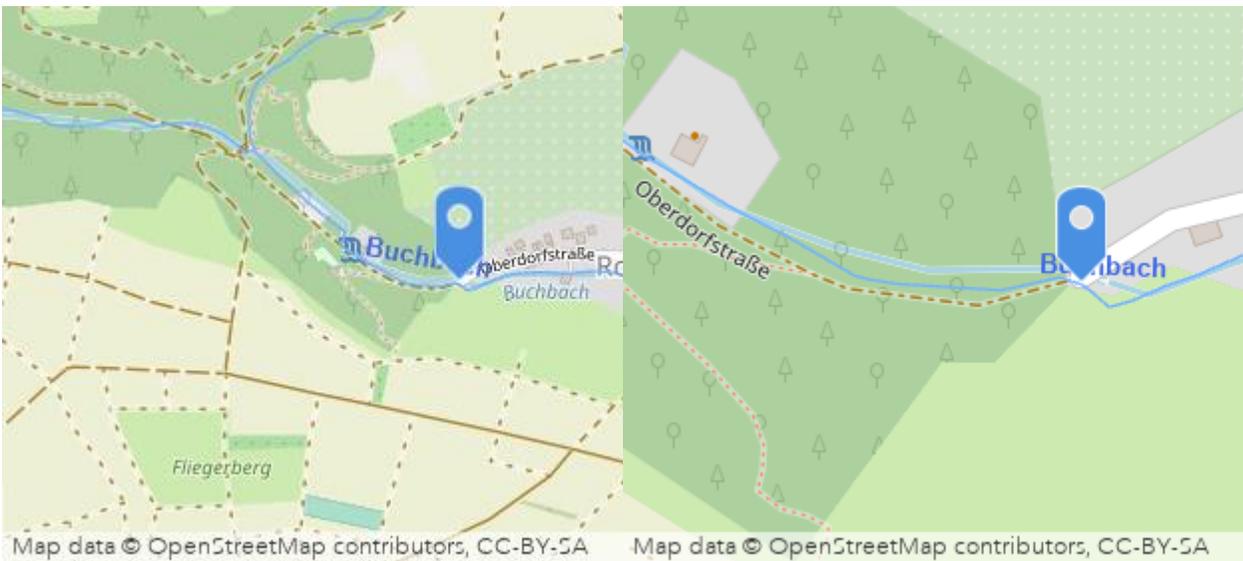
5)

Die Verrohrung an dieser Stelle scheint unproblematisch. Auf der Grünfläche unterhalb des angrenzenden Hangs sammelt sich nach Angaben der Ortsvorsteher bei Regen Wasser. Der Bereich wirkt unproblematisch, da sich das Wasser auf der Grünfläche zu sammeln scheint. Es gibt einige weitere Grünflächen und Mulden. Die Entfernung zur Bebauung ist recht groß.

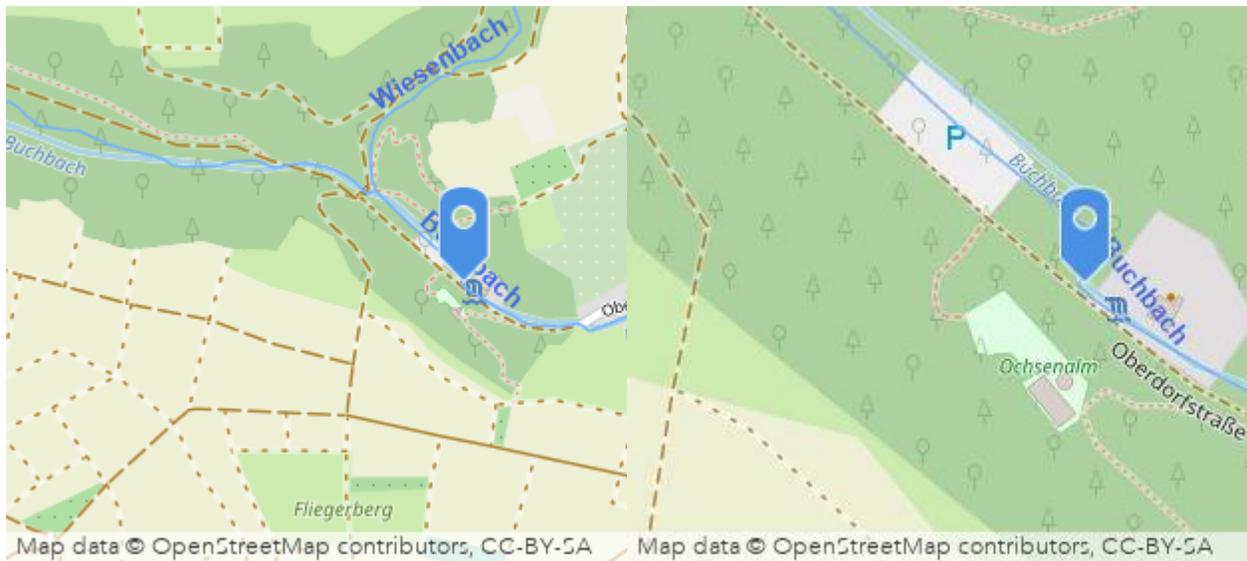
6)

An der Schneiders Mühle befindet sich eine Engstelle des Buchbachs. Dieser verläuft hier in einer 90° Kurve. Es kam in der Vergangenheit bereits zu Problemen, stellenweise wurde die Straße unterspült. Der Mühlengraben wurde oberhalb der Mühle einst künstlich umgelegt. Das Flussbett wurde für den Betrieb der Mühle erhöht. Wasser tritt oberhalb der Mühle im Mühlengraben über die Ufer, überströmt Parkplatz, Wasser läuft auf Ortslage zu. Der Mühlengraben liegt höher als der Parkplatz. Kinder bauen Staudämme, was für die Situation nicht förderlich ist.

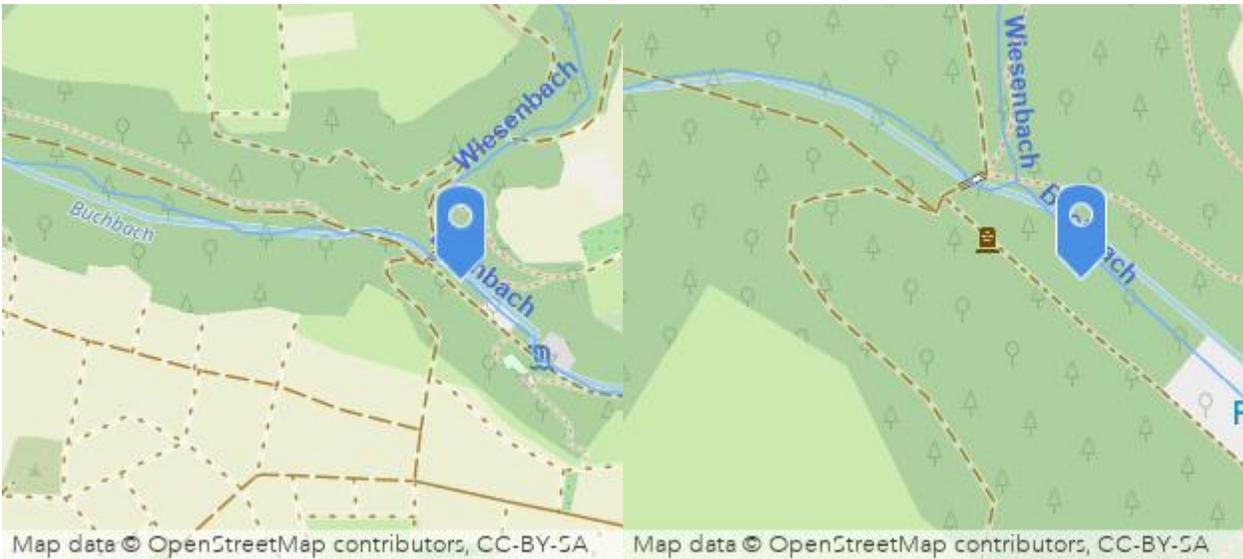
7)

Der Mühlenteich liegt oberhalb des Mühlengrabens. Von hier gelangt das Wasser, aus Hohlwegen, über Mühlengraben auf Parkplatz und läuft auf Ortslage zu (siehe benachbarte Problemstelle an der Schneiders Mühle).

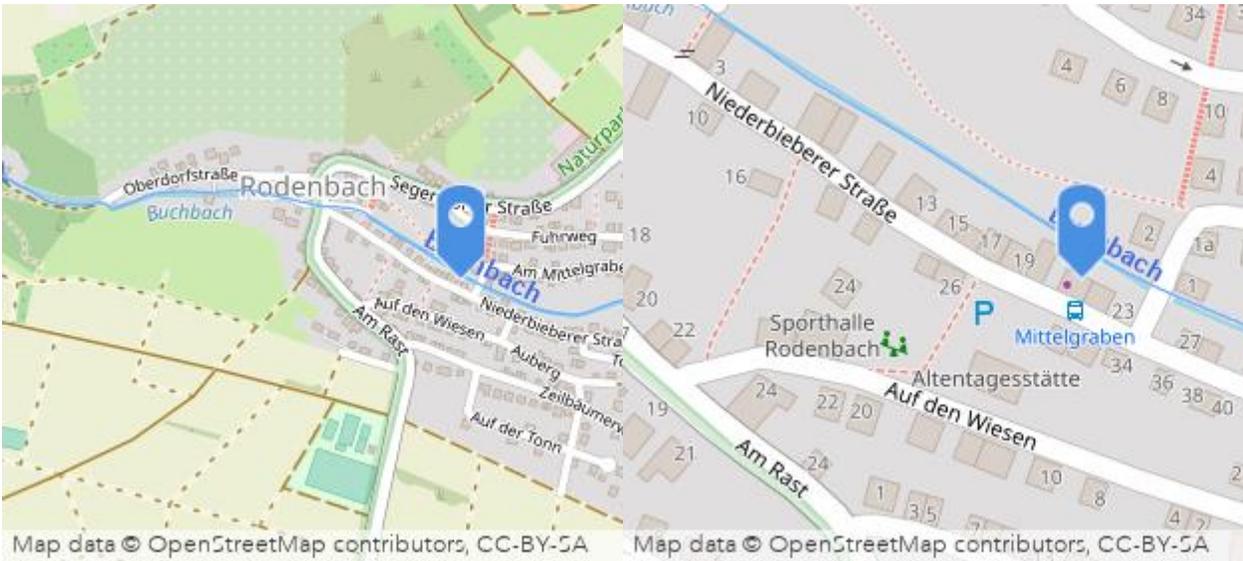
8)

Entlang der Niederbieberer Str. besteht eine Abflusskonzentration laut SRGK. Bordsteine sind nicht erhöht, Wasser gelangt teilweise auf Grundstücke.

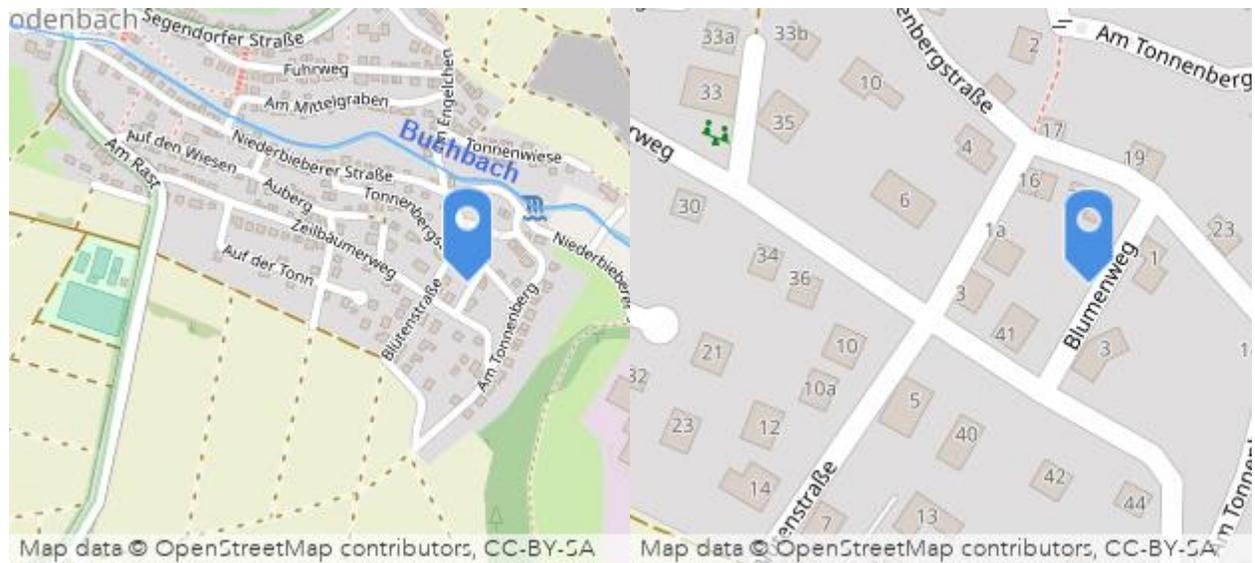
9)

Von Anwohnern wurde berichtet (Web-App), dass im Blumenweg Grundstücke im Starkregenfall betroffen sind, da einiges Gefälle vorhanden ist und Gullys teilweise verstopft sind und das Wasser nicht aufnehmen. Die Straße ist abflusstechnisch nicht optimal angelegt (teilweise wenige Einläufe, niedrige Bordsteine). Es gibt ein paar Einfahrten mit starkem Gefälle in Richtung der Gebäude.

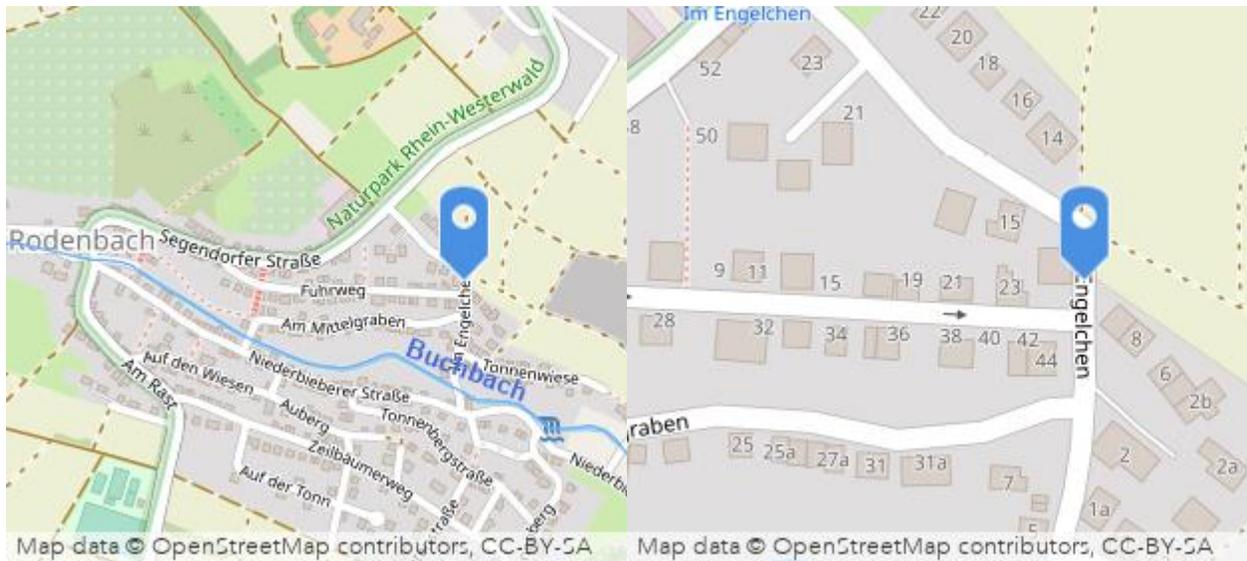
10)

Laut SRGK befindet sich in diesem Bereich eine Abflusskonzentration, die auf die Bebauung zuläuft. Die Rinnen wurden vor einiger Zeit erneuert (gepflasterte Querrinnen durch rechteckige Metallrinne ersetzt), vorwiegend um Befahrbarkeit der Straße zu verbessern. Aus hydraulischer Sicht stellt dies eine Verschlechterung dar, da diese schneller verlegen und ggf. weniger Wasser ableiten können. Der seitliche Graben, in den das Wasser läuft, ist teilweise recht stark bewachsen.
